罗庄区锐成陶瓷烤花窑
年加工 1000 万件印花碗碟项目
竣工环境保护验收报告表

目 录

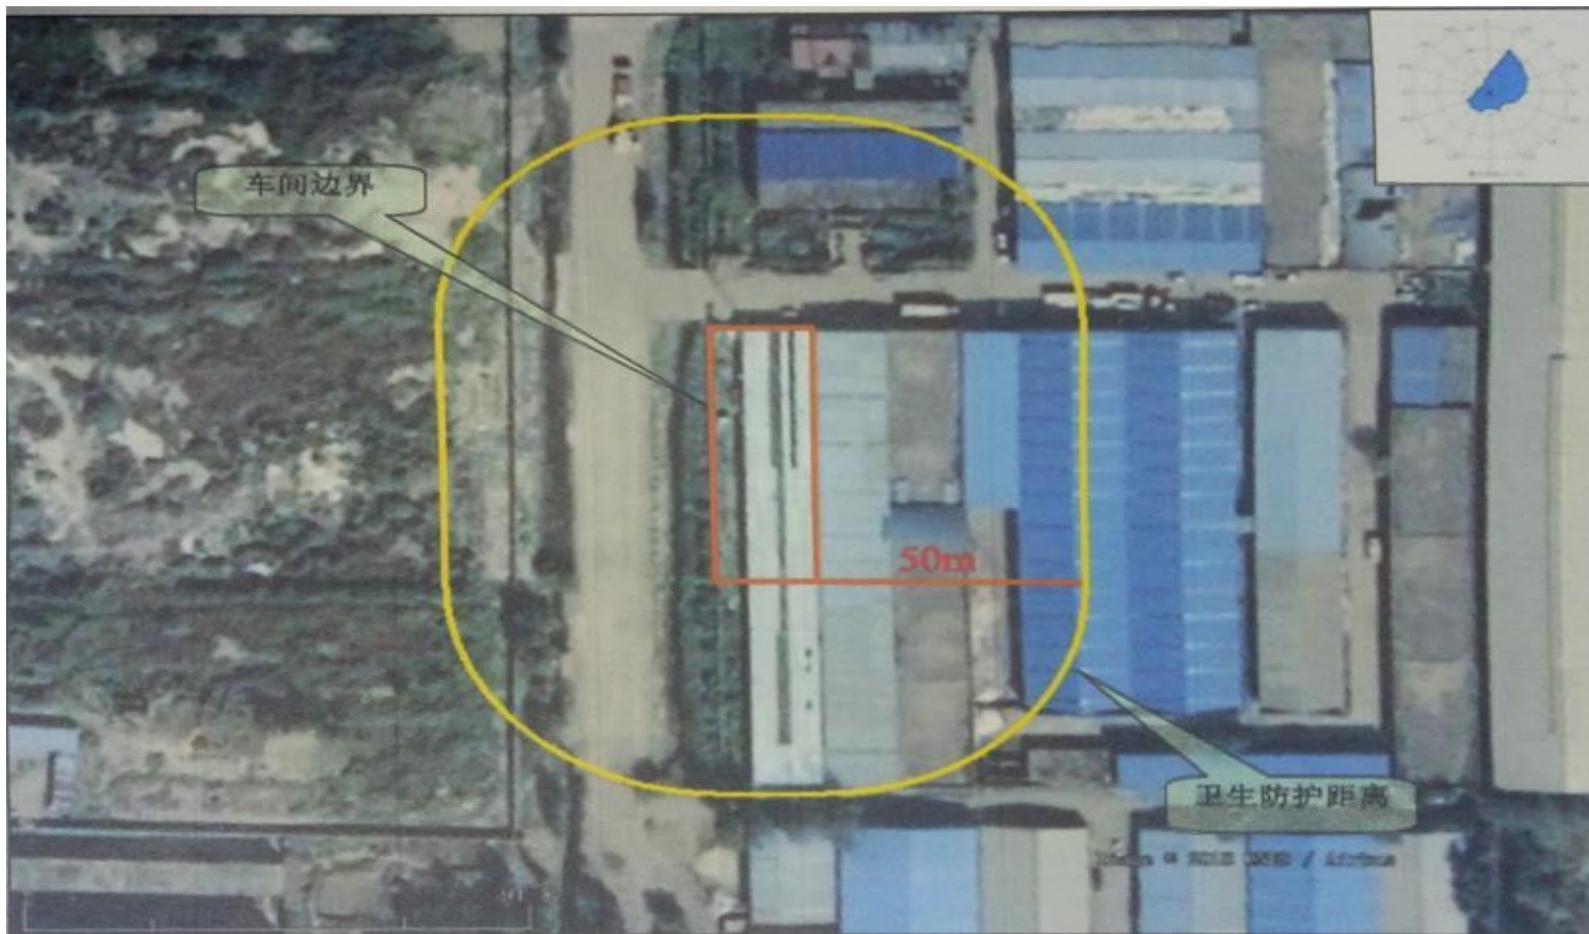
附图 3 卫生防护距离包络图

本项目生产车间设置 50m 卫生防护距离。卫生防护距离范围内未建设有学校、医院、居民区等环境敏感目标，距离项目最近的敏感目标为厂区西南 90m 的鑫城社区。本项目卫生防护距离包络图见附图 3。

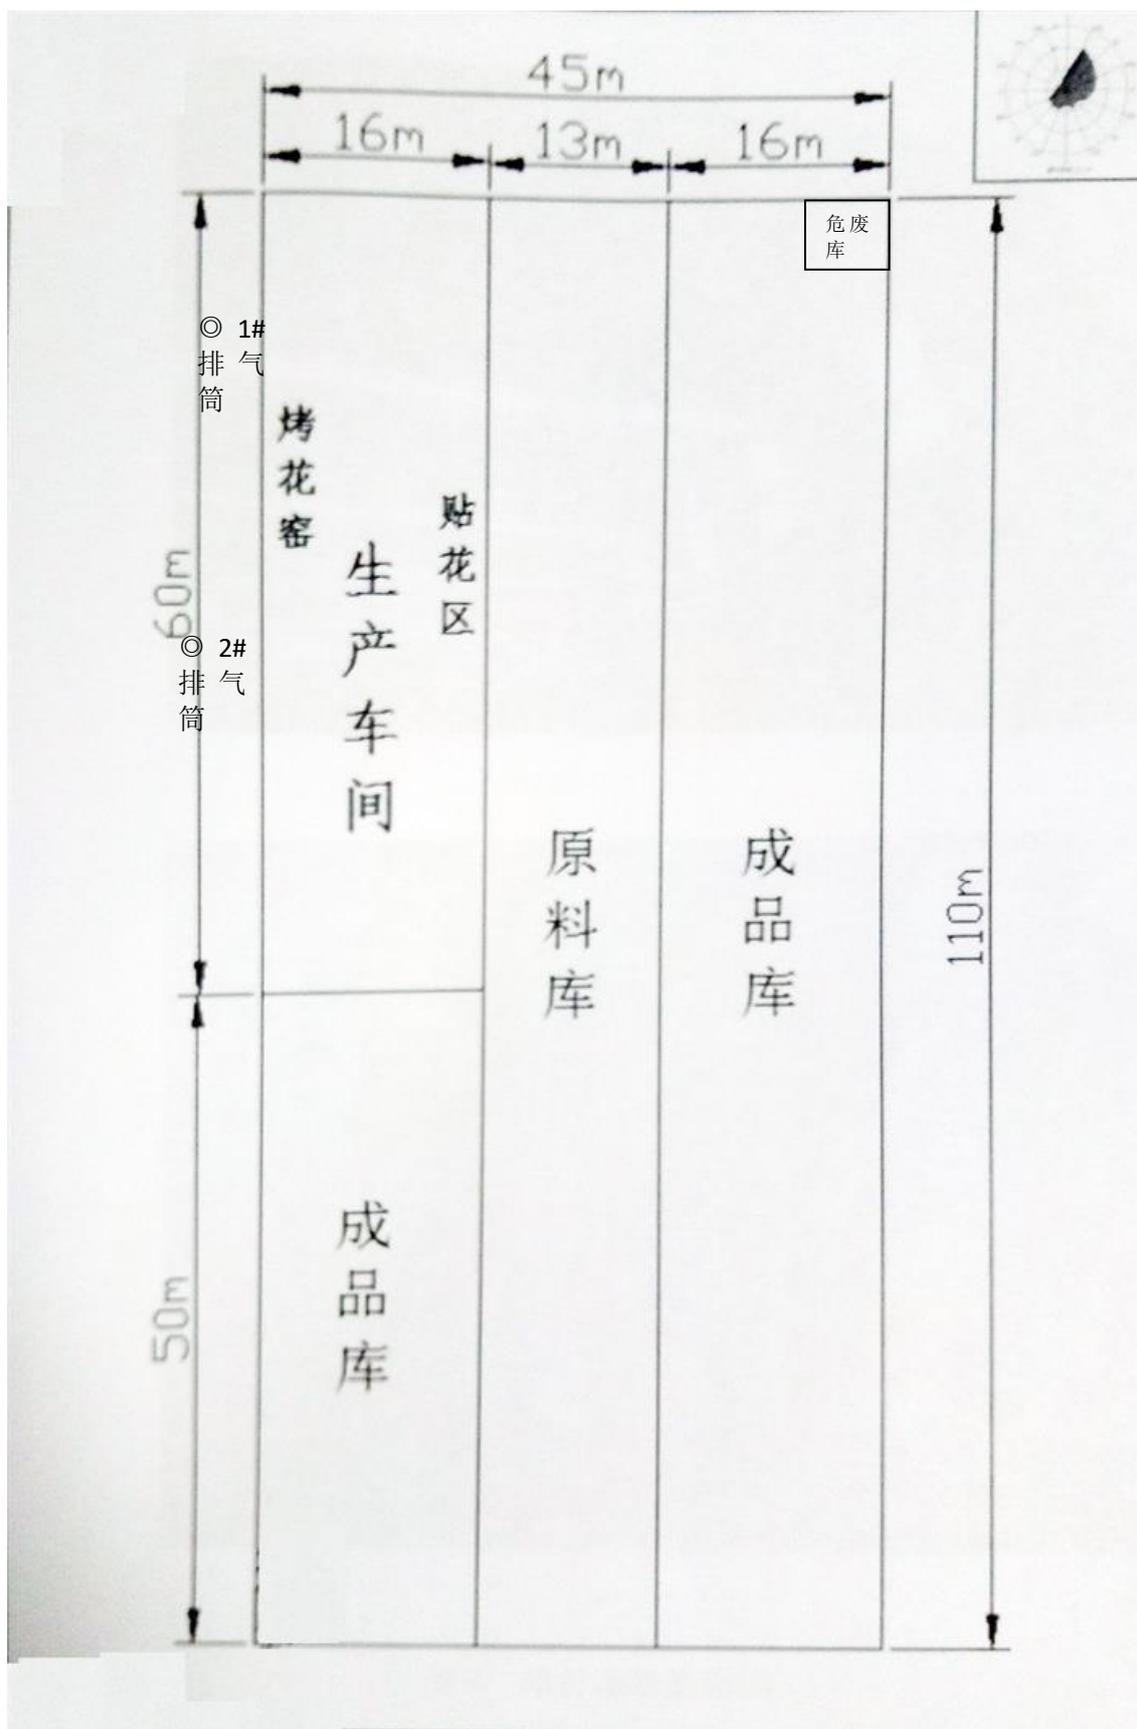
附图 3 项目平面布置示意图

厂区占地面积为 4950m²，工程场地呈矩形，工程场地地形平坦。项目主要建筑物生产车间、仓库、办公区等依托现有。本项目按照功能划分为生产区、办公生活区。厂区平面布置图见附图 4。

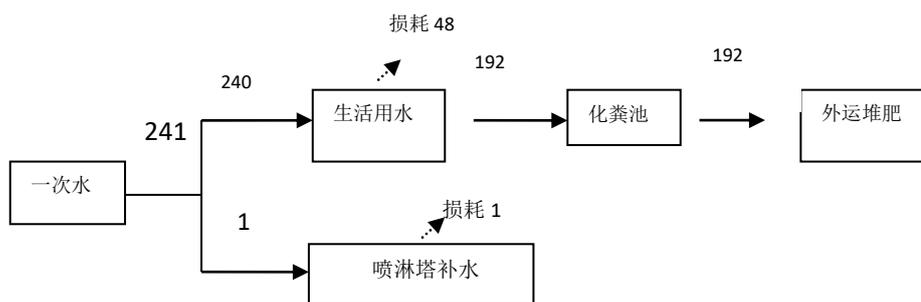
图 3-1 本项目水平衡图

①生活用水：项目职工定员 20 人，其中 0 人住宿，生活用水量约 240m³/a，排水系数按 0.80 计，则生活污水产生量约 192m³/a。生活污水经化粪池处理后，外运堆肥，不外排。

②本项目喷淋塔补水量为 1 m³/a。

单位：t/a

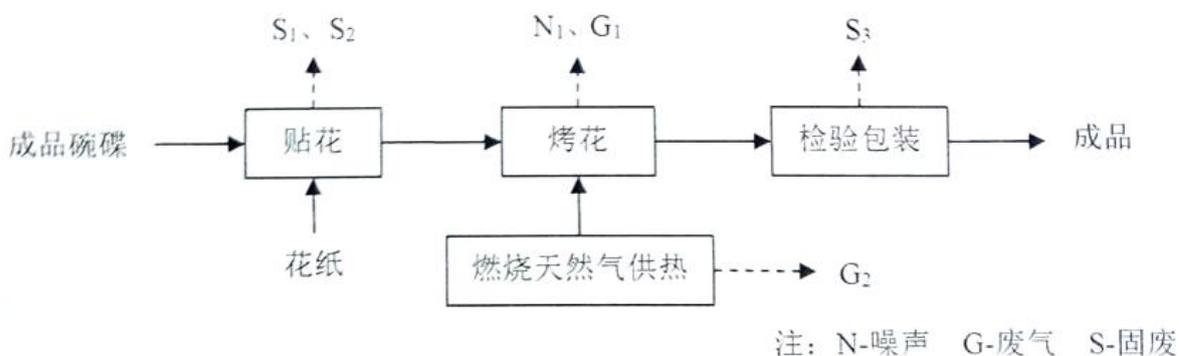
图 3-2 生产工艺流程及产污环节图

本项目工艺流程为：成品碗碟、贴花、烤花、检验包装、成品。

1、贴花工序

介绍:经人工将花纸按照要求贴在外购的成品碗碟上。

产污环节:该工序主要产生的污染物是贴花废纸(S_1),不合格产品(S_2)。

2、烤花工序

介绍:将贴好花纸的碗碟用传送带送入烤花窑炉中进行烘烤,温度控制在 750°C 左右。

产污环节:该工序主要产生的污染物是设备噪声(N_1)、烘烤废气(G_1 和天然气燃

烧废气(G_2)。

3, 检验包装工序

介绍:对自然冷却后的印花碗碟进行检验和包装。

产污环节:该工序主要产生的污染物是不合格产品(S_3)。

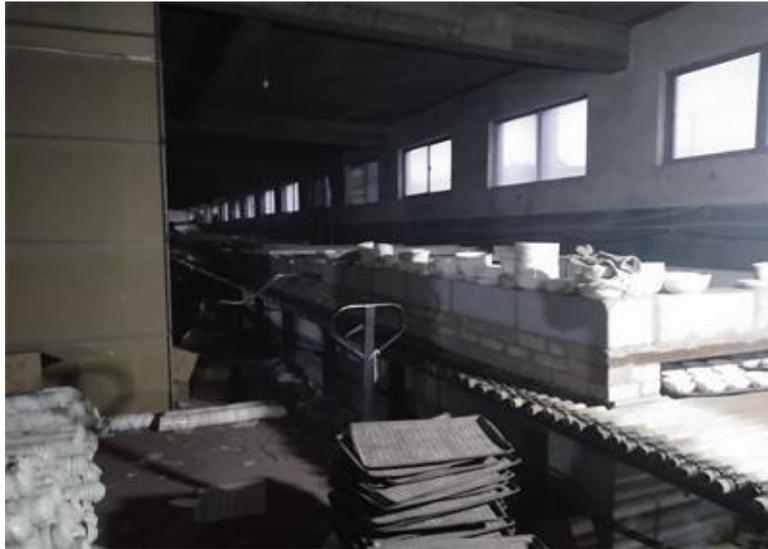
图 3-3 烤花窑

本项目噪声主要是烤花窑炉、风机等设备运行过程产生的噪声。

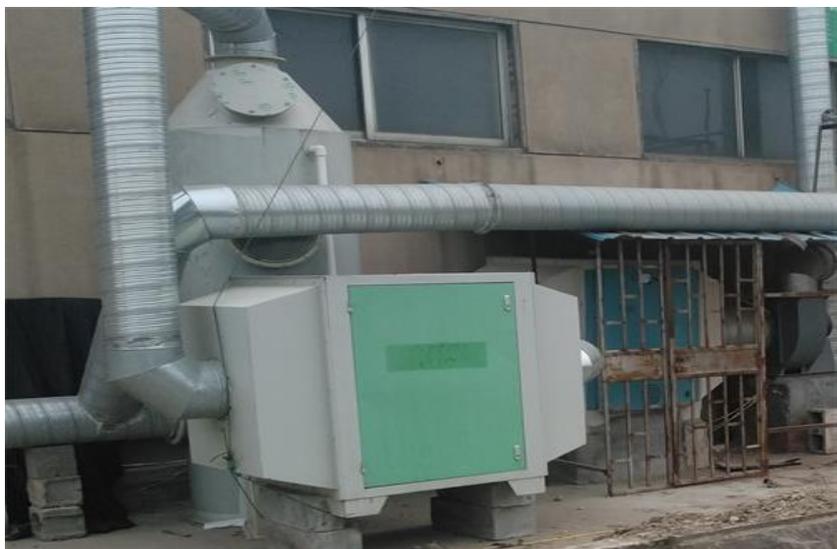
图4-1 喷淋塔、活性炭吸附、光催化氧化

①烤花工序产生的有机废气经水喷淋+活性炭吸附+光催化氧化处理后,通过1根15m排气筒排放(1#)。

②烤花窑天然气燃烧废气经15m高排气筒排放(2#)。

废气环保设施建设情况见图4-1。

本项目废气环保设施为水喷淋、活性炭吸附、光氧催化设备，废水环保设施为化粪池。两天监测结果表明水喷淋、活性炭吸附、光氧催化设备对烤花窑有机废气中非甲烷总烃的处理效率见表 9-12。

工段	环保设备	污染物	处理效率 (%)	
			2019-11-02	2019-11-03
烤花窑工序	水喷淋+活性炭吸附+光氧催化设备	非甲烷总烃	45.5	40.5

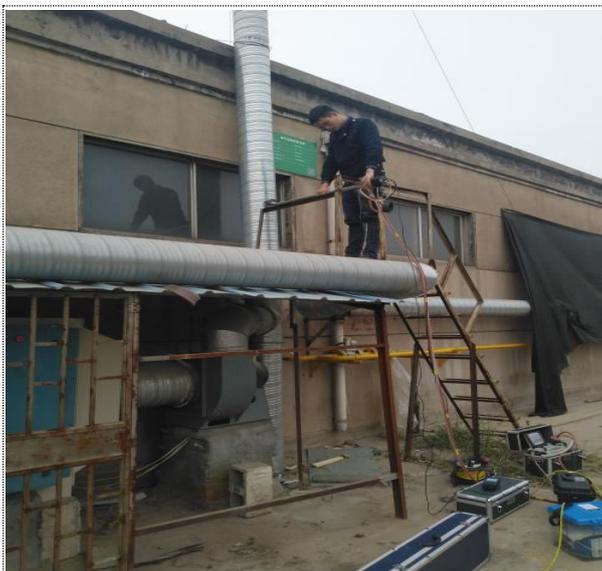
图 4-2 有组织排气筒标识牌

本项目有两根废气排气筒，建设有较为规范采样平台及排污口标识。

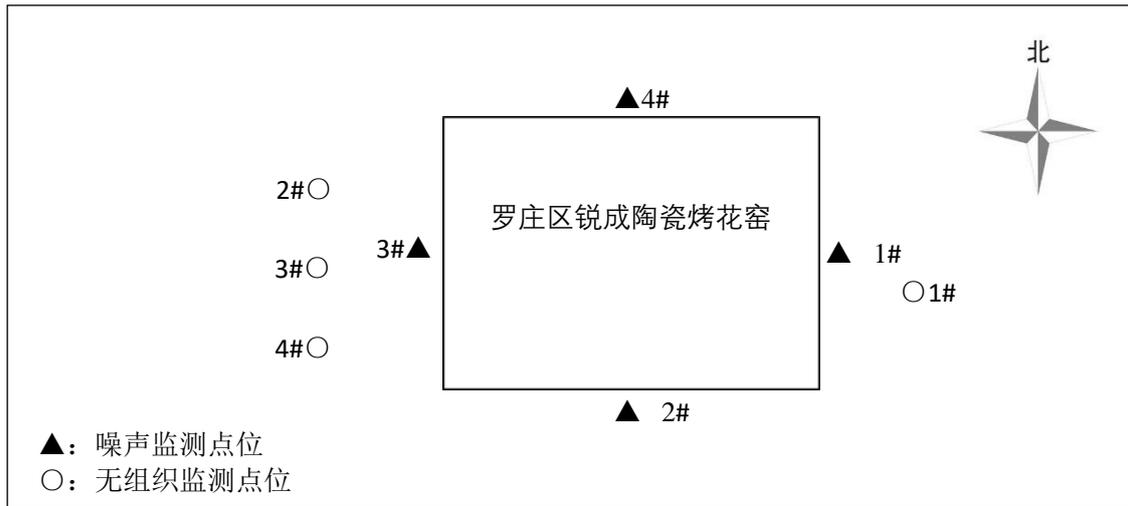
图 7-1 2019-11-02 厂区噪声、无组织废气检测布点示意图

无组织废气检测点位信息、检测项目、采样频次见表 7-2 及图 7-1、7-2。

类别	点位编号	点位名称	检测项目	采样频次
厂界无组织废气	1#	厂界上风向 1#参照点	总悬浮颗粒物、非甲烷总烃	3 次/天, 检测 2 天。
	2#	厂界下风向 2#监控点		
	3#	厂界下风向 3#监控点		
	4#	厂界下风向 4#监控点

噪声检测点位信息、检测项目、检测频次见表 7-3 及图 7-1、7-2。

点位编号	点位名称	检测项目	检测频次
1#	东厂界外 1m	等效连续 A 声级 L _{eq}	昼夜各 1 次, 连续检测 2 天。
2#	南厂界外 1m		
3#	西厂界外 1m		
4#	北厂界外 1m
