# 原临沂市蓝天环科日化有限公司地块 土壤污染状况调查报告

委托单位：临沂土发建筑安装有限公司

编制单位：山东蓝之检测技术有限公司

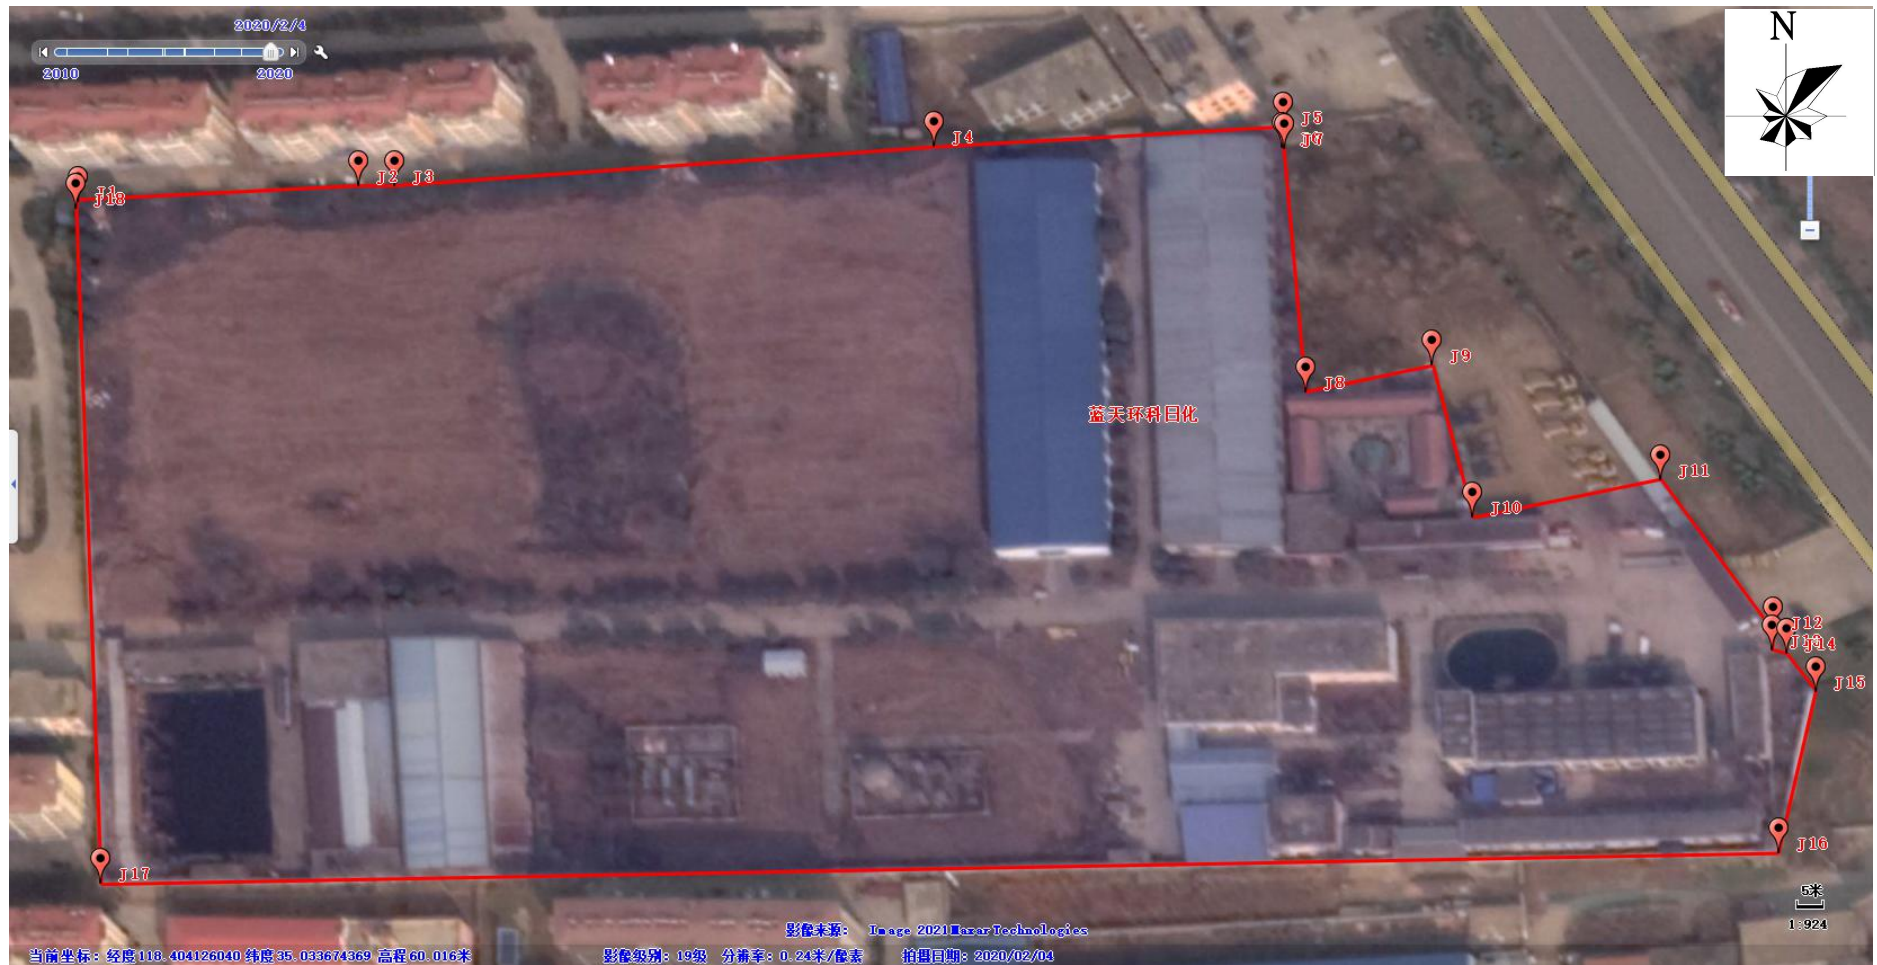
图 2.3-1 拐点坐标图

原临沂市蓝天环科日化有限公司地块位于临沂市河东区芝麻墩街道埠前店村，东临香港路，北侧、南侧、西侧为皇山小区，占地面积 59836m<sup>2</sup>，约合 89.8 亩，中心地理坐标东经 118.40448°，北纬 35.03302°。拐点坐标图见图 2.3-1 和表 2.3-3，勘测定界图见图 2.3-2。

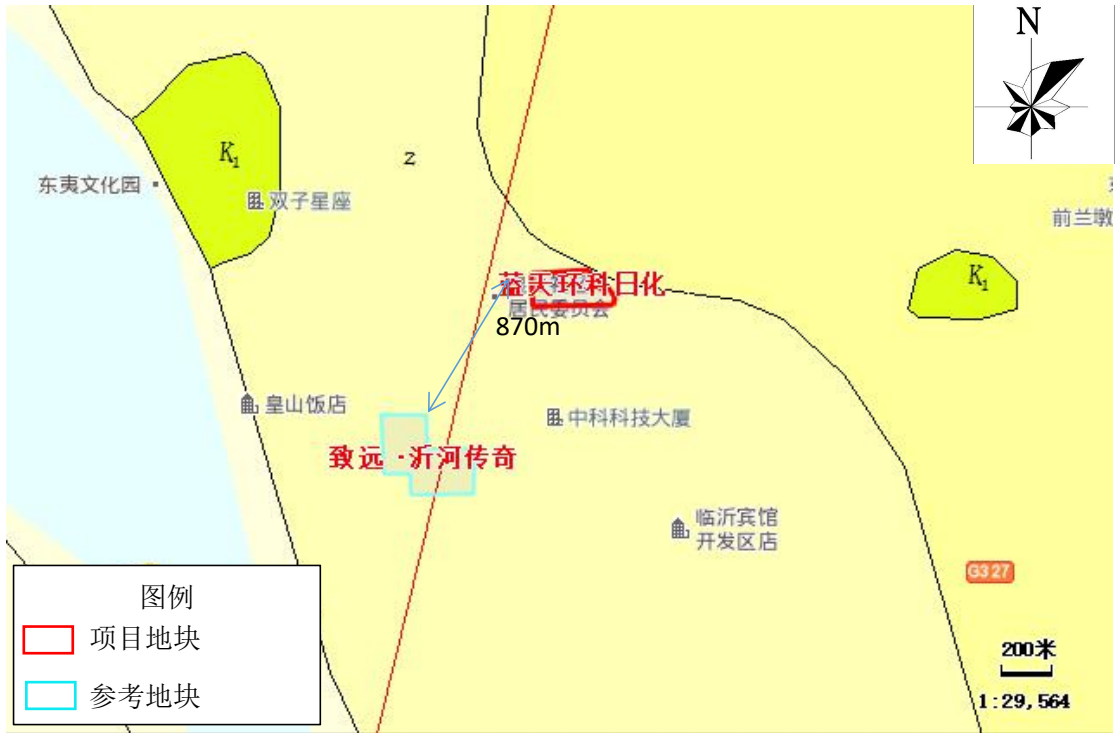
图 3.2-3 项目地块与参考地块地质关系图

项目地块没有做岩土工程勘察报告，本次项目地层参考项目地块西南侧约 870m 的《致远·沂河传奇岩土工程勘察报告》，两个地块同处于同一水文地质单元，可用于参考，项目地块与参考的地质勘察报告地块的地质关系图见图 3.2-3，项目地块于参考的地质勘察报告地块位置见图 3.2-4。

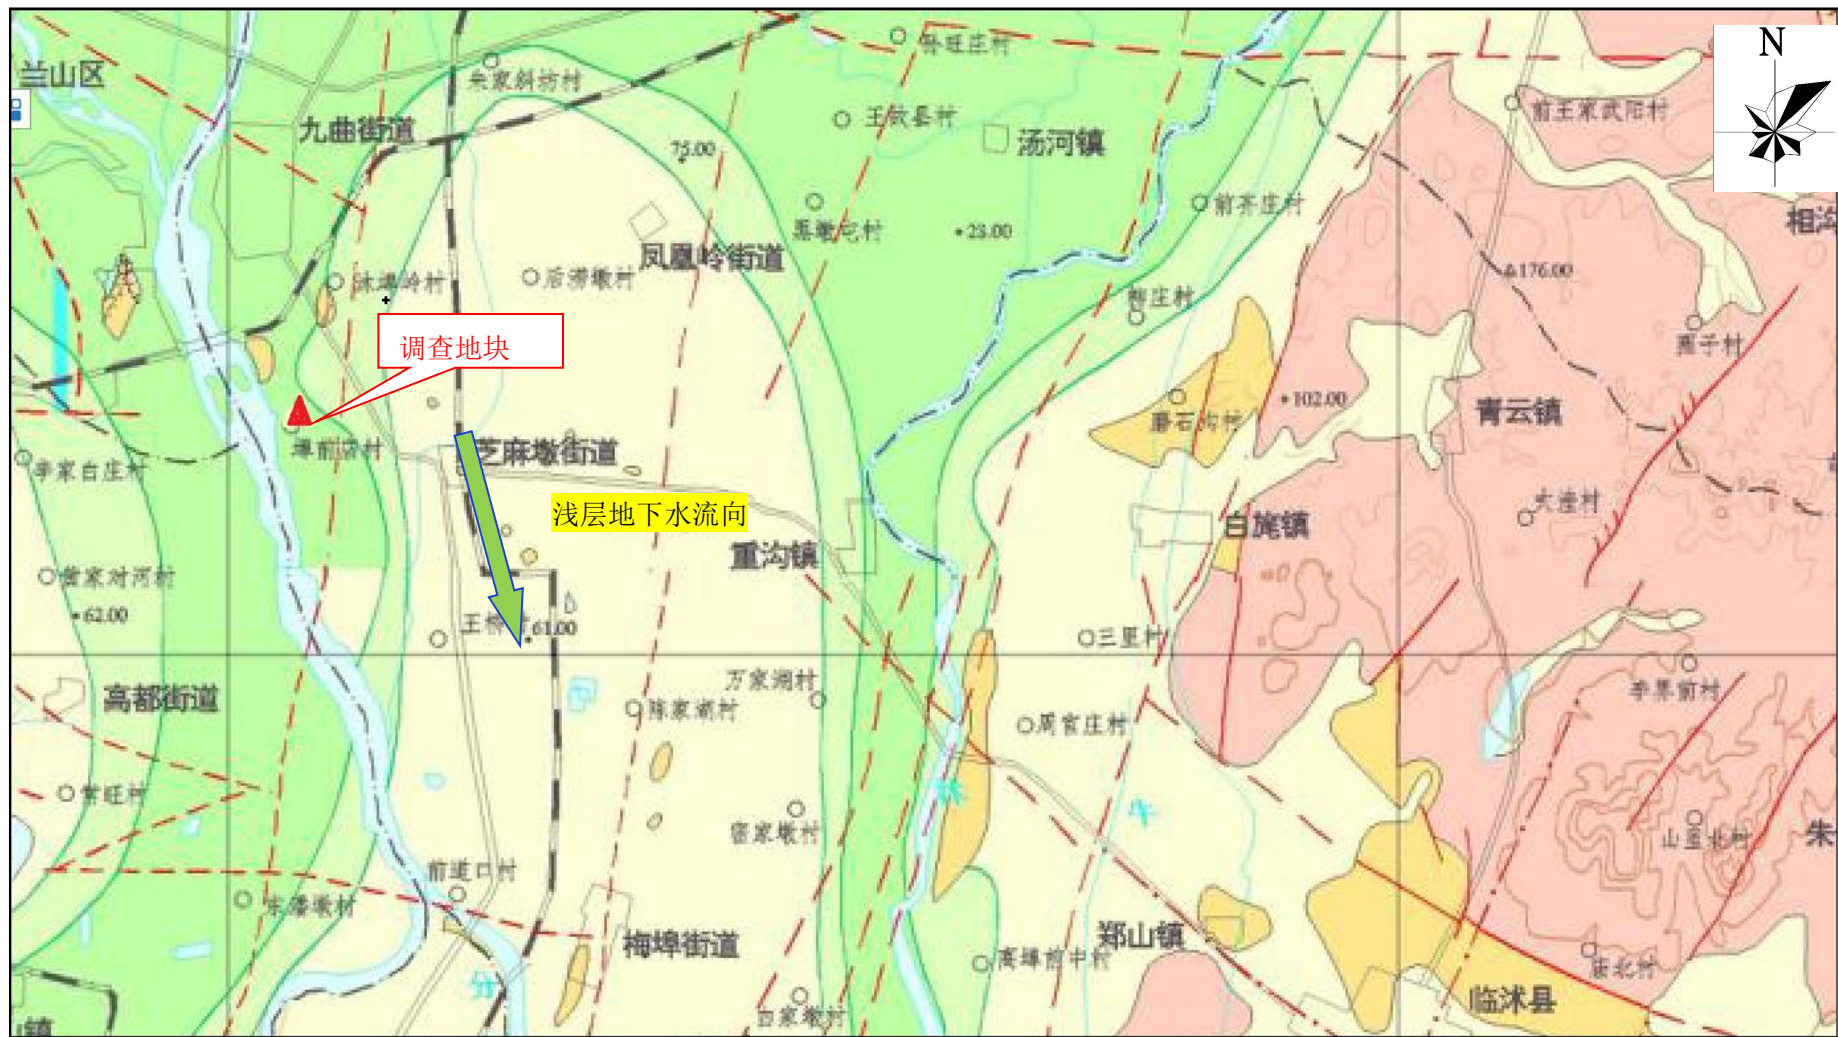
图 3.2-8 项目所在区域 1:20 万水文地质图

（2）径流：区内浅层地下水径流条件受地形、地貌和补给源的影响比较明显，评估区为冲积-洪积平原，松散岩类孔隙水总体流向自北向南运动与地形坡向及地表水流向基本一致，总体流向为西北向东南。

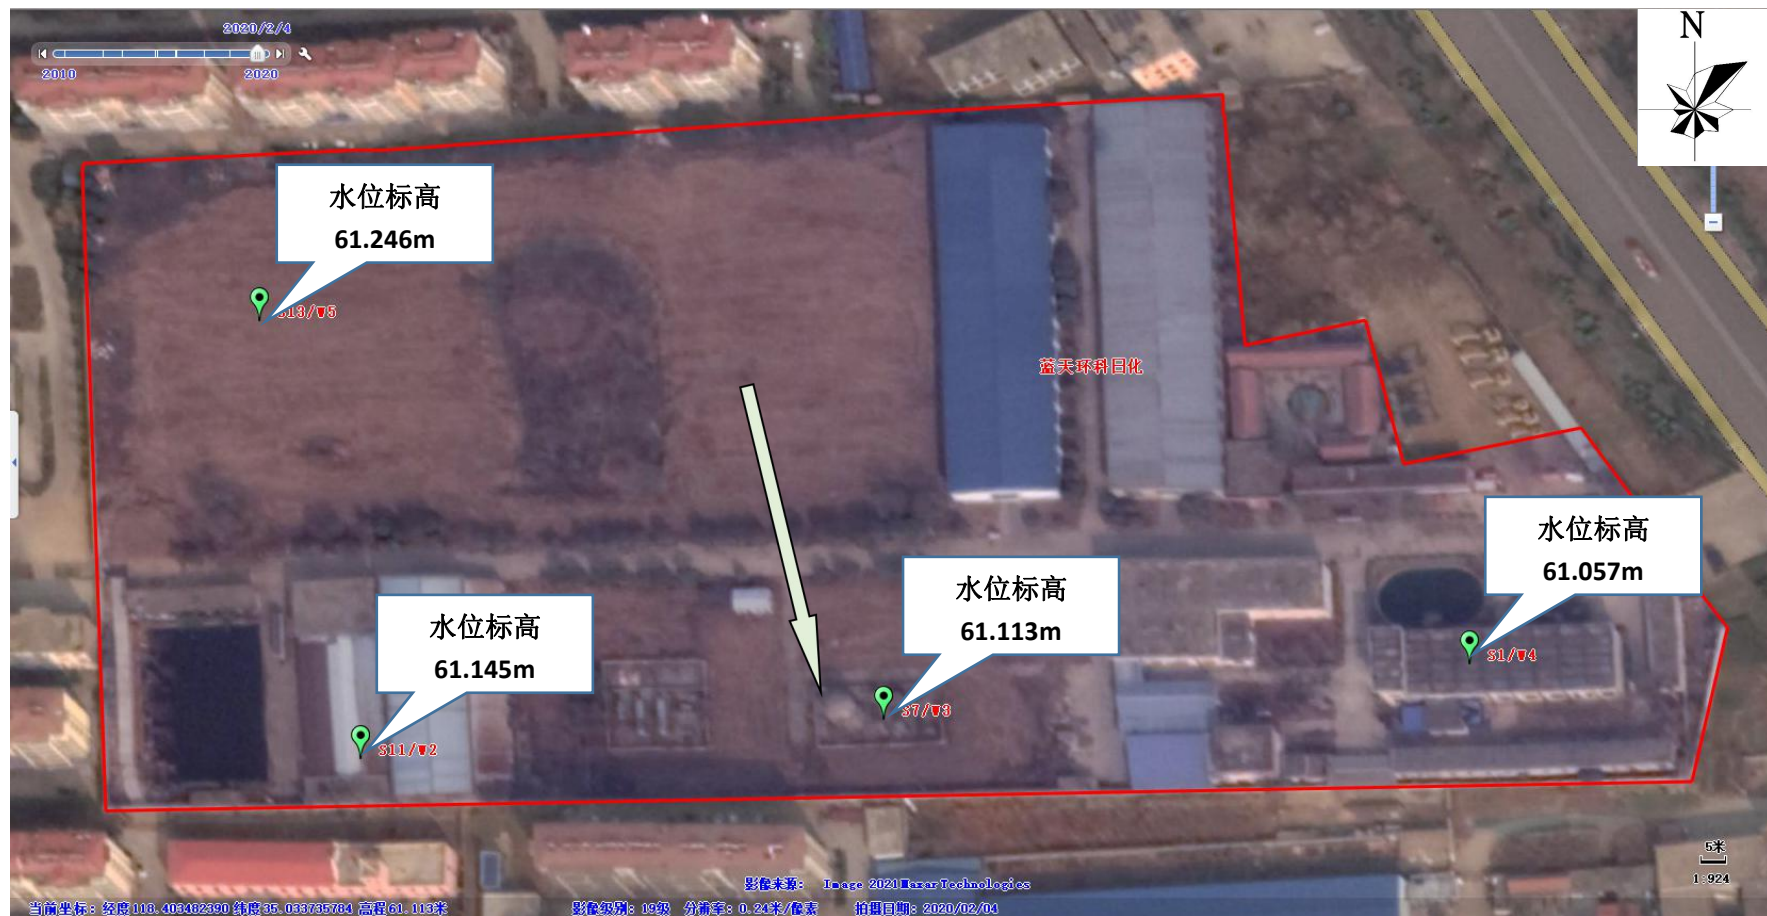
图 3.2-9 项目地块内地下水流向

根据项目所在区域 1:20 万水文地质图、地块周边地表水流向、参考的地勘报告等，获知地块区域地下水流向为自西北向东南，本次调查土壤采样过程中，各点位均见地下水，地下水赋存于中粗砂中，富水性较好，根据各点位水位标高等数据，项目地块内地下水流向与区域地下水流向一致。

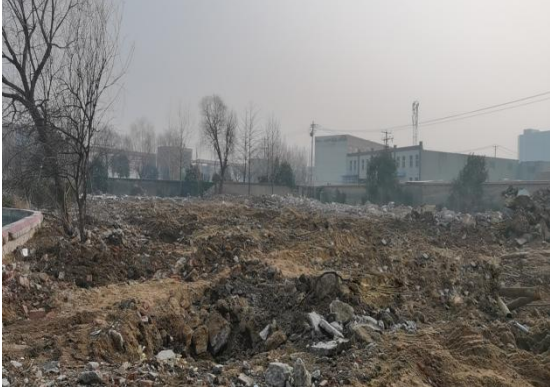
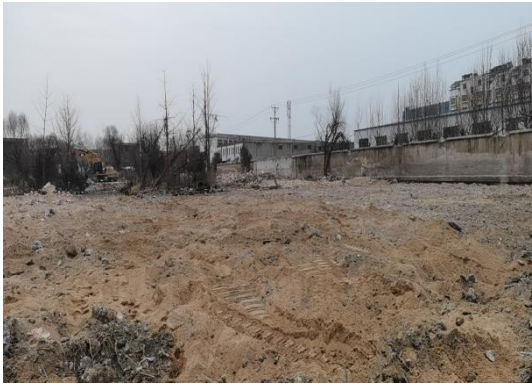
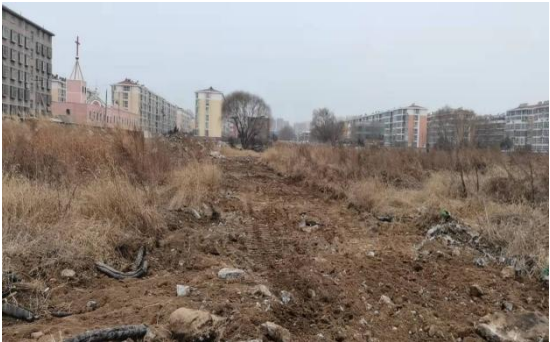
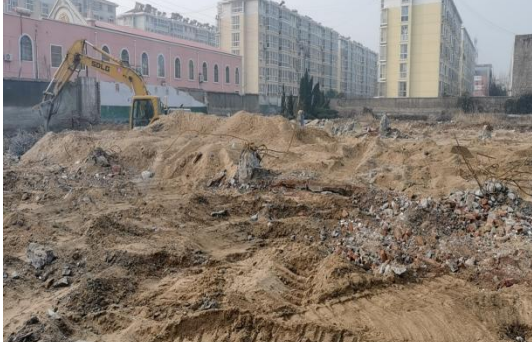
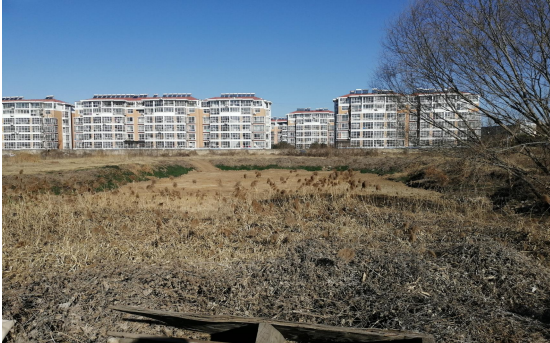
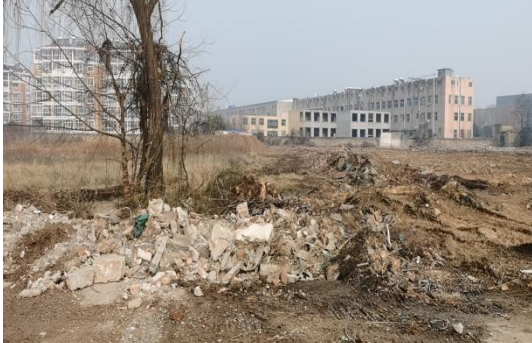
图 3.4-1 地块现状图

目前项目地块内的生产设备已全部拆除运走，地面建筑已全部拆除，地块内建筑垃圾全部清理转运，地块闲置中，部分区域长有杂草，北部基坑内积水已干涸、两处消防水池中仍有积水。现场无储槽与管线等、无排水管和污水管道等、

无固体废物堆存，无污染痕迹、无刺激性等特殊气味。地块现状见图 3.4-1。

| 东南部原 84 消毒液生产车间、仓库区域 | 东南部原物料暂存库、水处理车间区域 |
| 南部原罐区位置 | 西南部原杀虫剂生产区域 |
| 北部基坑区域 | 东北部原仓库、生活区区域 |

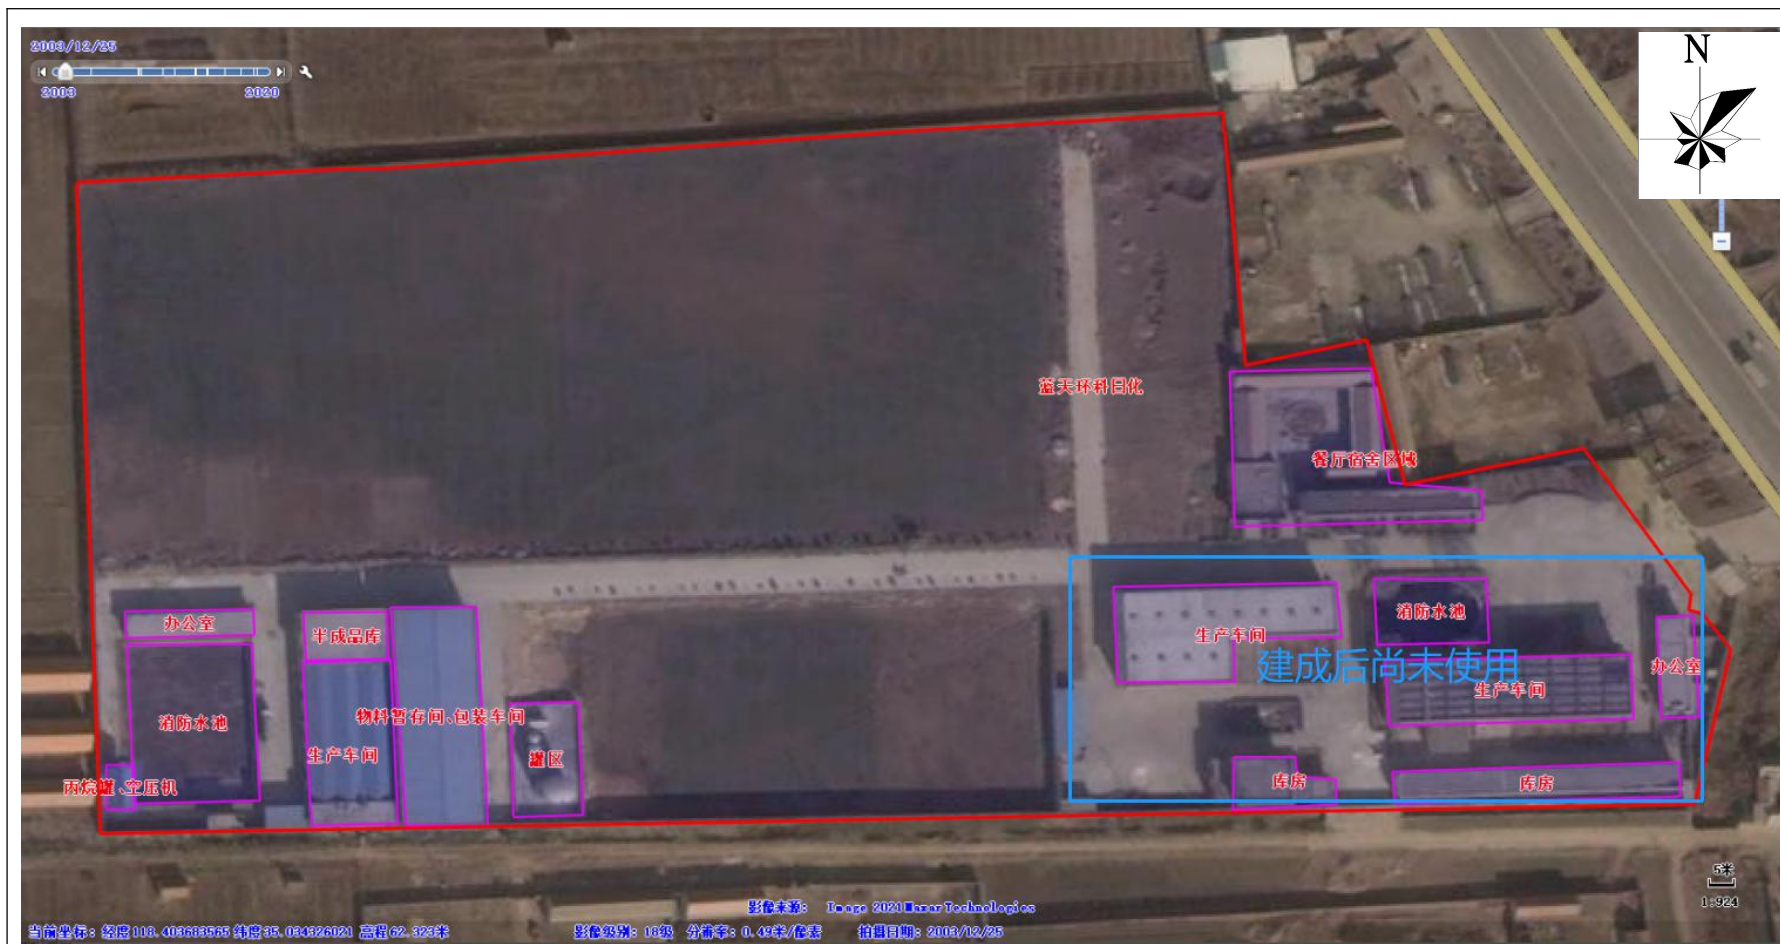
2003 年 12 月历史影像图，项目地块（红色边框为项目地块）西南部区域为气雾剂生产车间及配套的罐区、办公室、消防水池等。东南部的车间厂房为建成后尚未使用，1998 年—2011 年期间主要用于存放包材、废旧设备等，无生产活动。北部及南部空闲区域仍为农用地，用于种植农作物、蔬菜等。

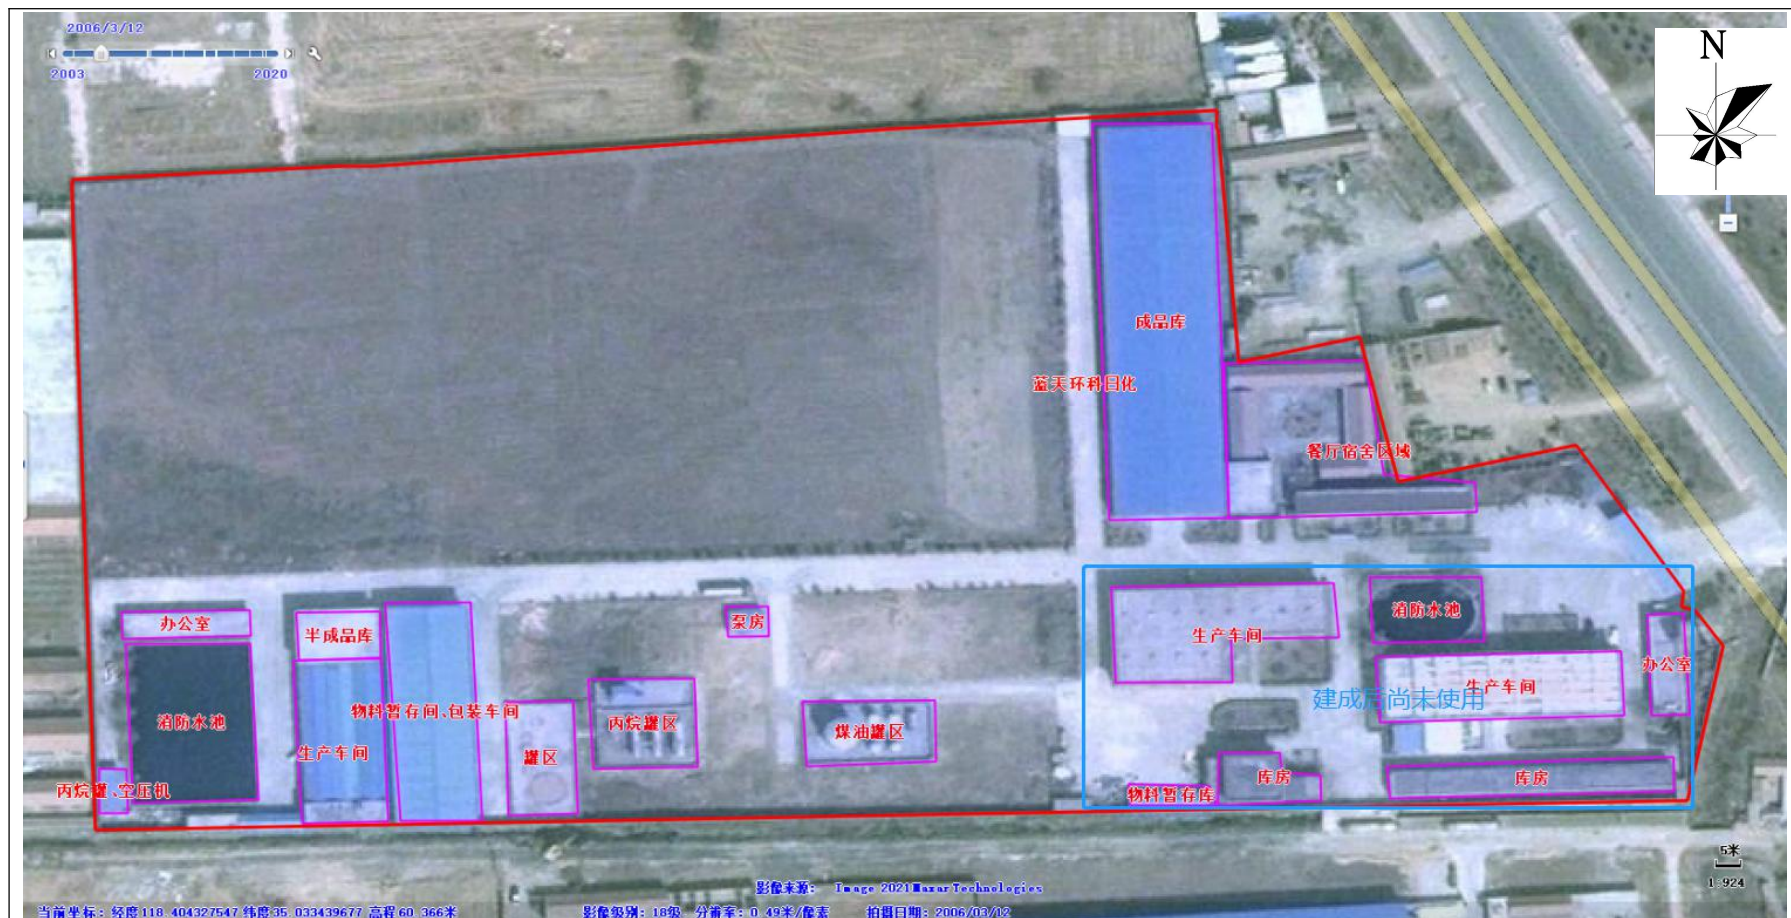
2006年3月历史影像图，气雾剂生产区域原罐区拆除，重新建立了新的煤油罐、丙（丁）烷罐区。罐区北侧设泵房，用于物料输送。餐厅宿舍区域西侧新建成品库，用于存放产出的成品杀虫气雾剂。东南部区域新建一个厂房，用于存放破损包装材料。

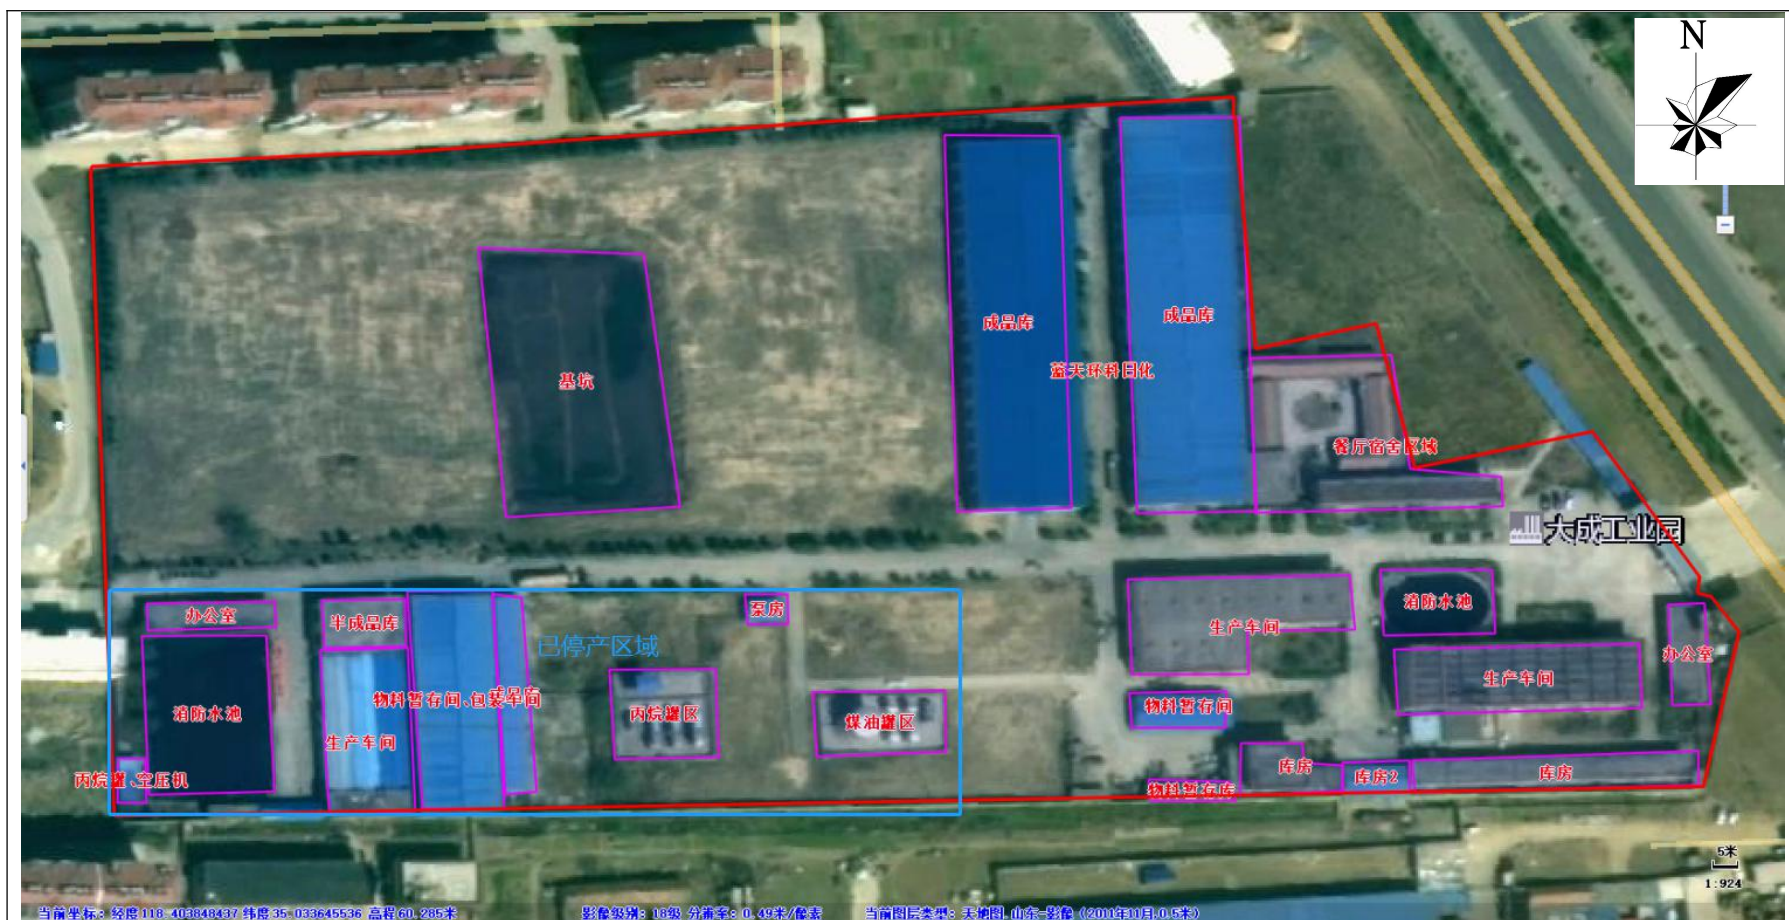
2011年11月影像图，西南部杀虫剂生产区已停产，生产线全部拆除搬迁至新的生产厂区，2007年-2011年间，本厂区仅作为成品暂存场所，新厂区生产的杀虫剂、蚊香等产品运至项目地块内暂存及发货。北部又新建一个成品库，两个成品库均作为成品暂存及发货场所。东南部闲置车间区域正在建设84消毒液生产线，新增加2处蓝色棚子区域用于物料暂存。地块北部空闲区域为建设新仓库挖一个基坑，但仓库一直未建设，基坑也没有填埋，基坑挖出的土分散于周边未建设的农用地内，无外运。

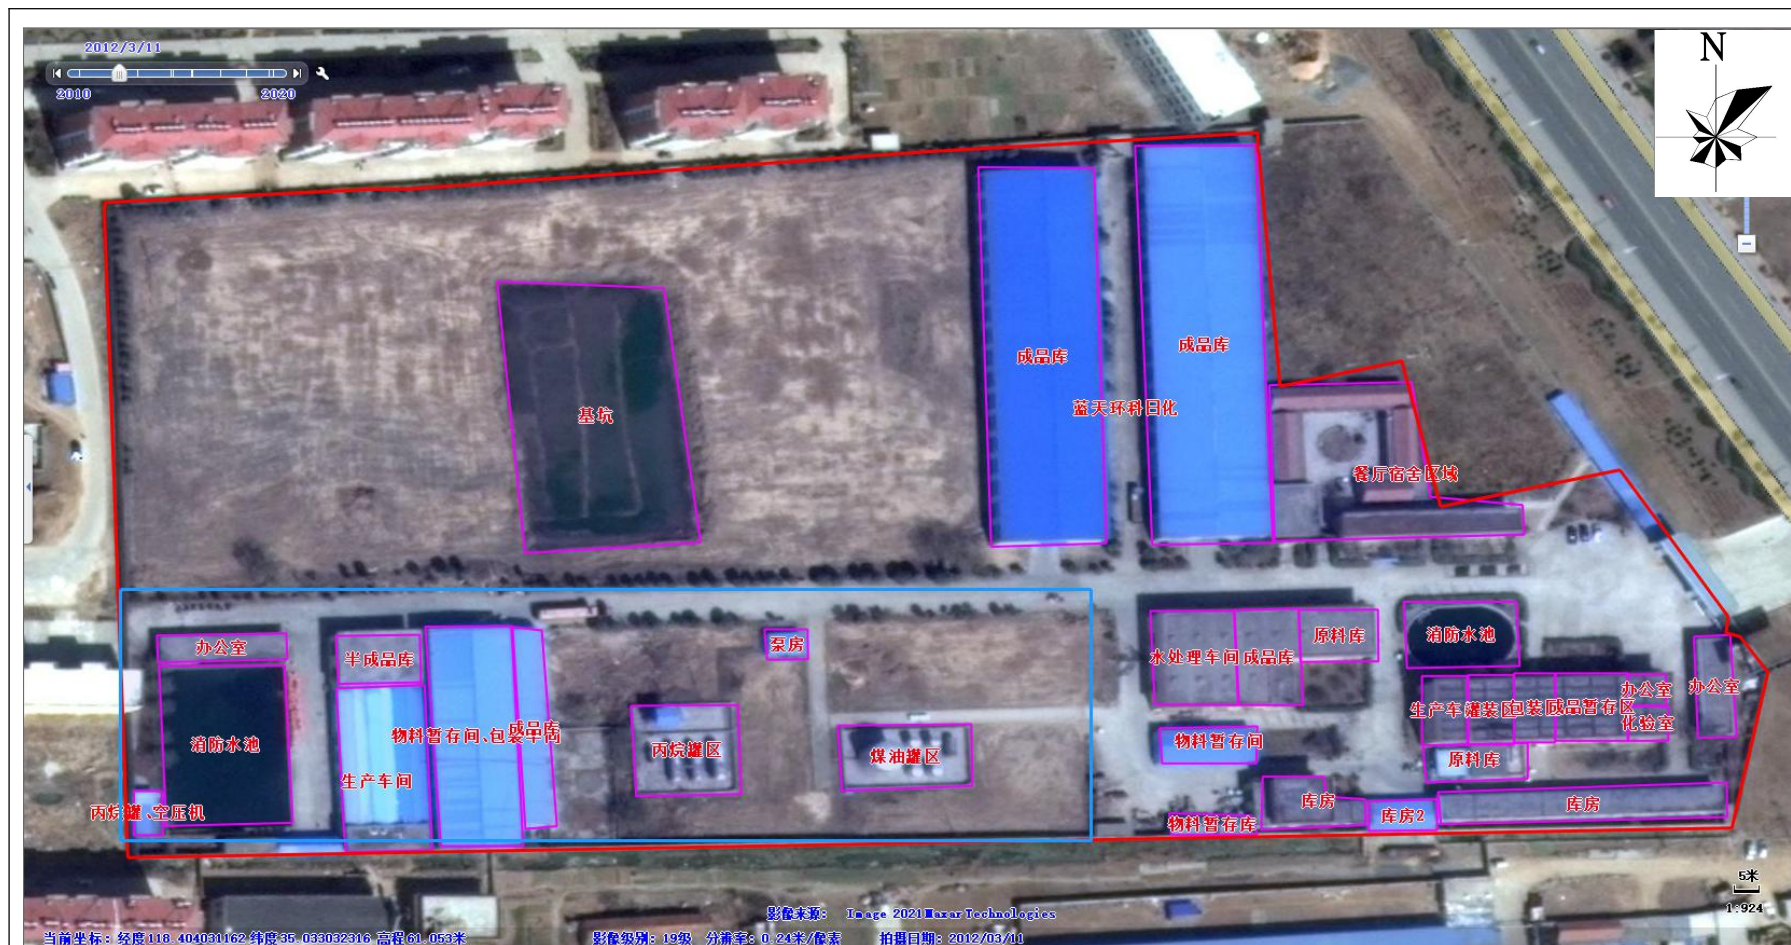
2012 年 3 月历史影像，84 消毒液生产车间已建设完成，正在生产。84 消毒液灌装所需的次氯酸钠溶液存放在车间南侧的次氯酸钠罐中，罐区南侧的库房区域仅用来存放废旧设备及包材。水处理车间南侧的物料暂存库一个拆除一个扩建，合并为一个。项目地块西南部原杀虫剂生产区域闲置中。

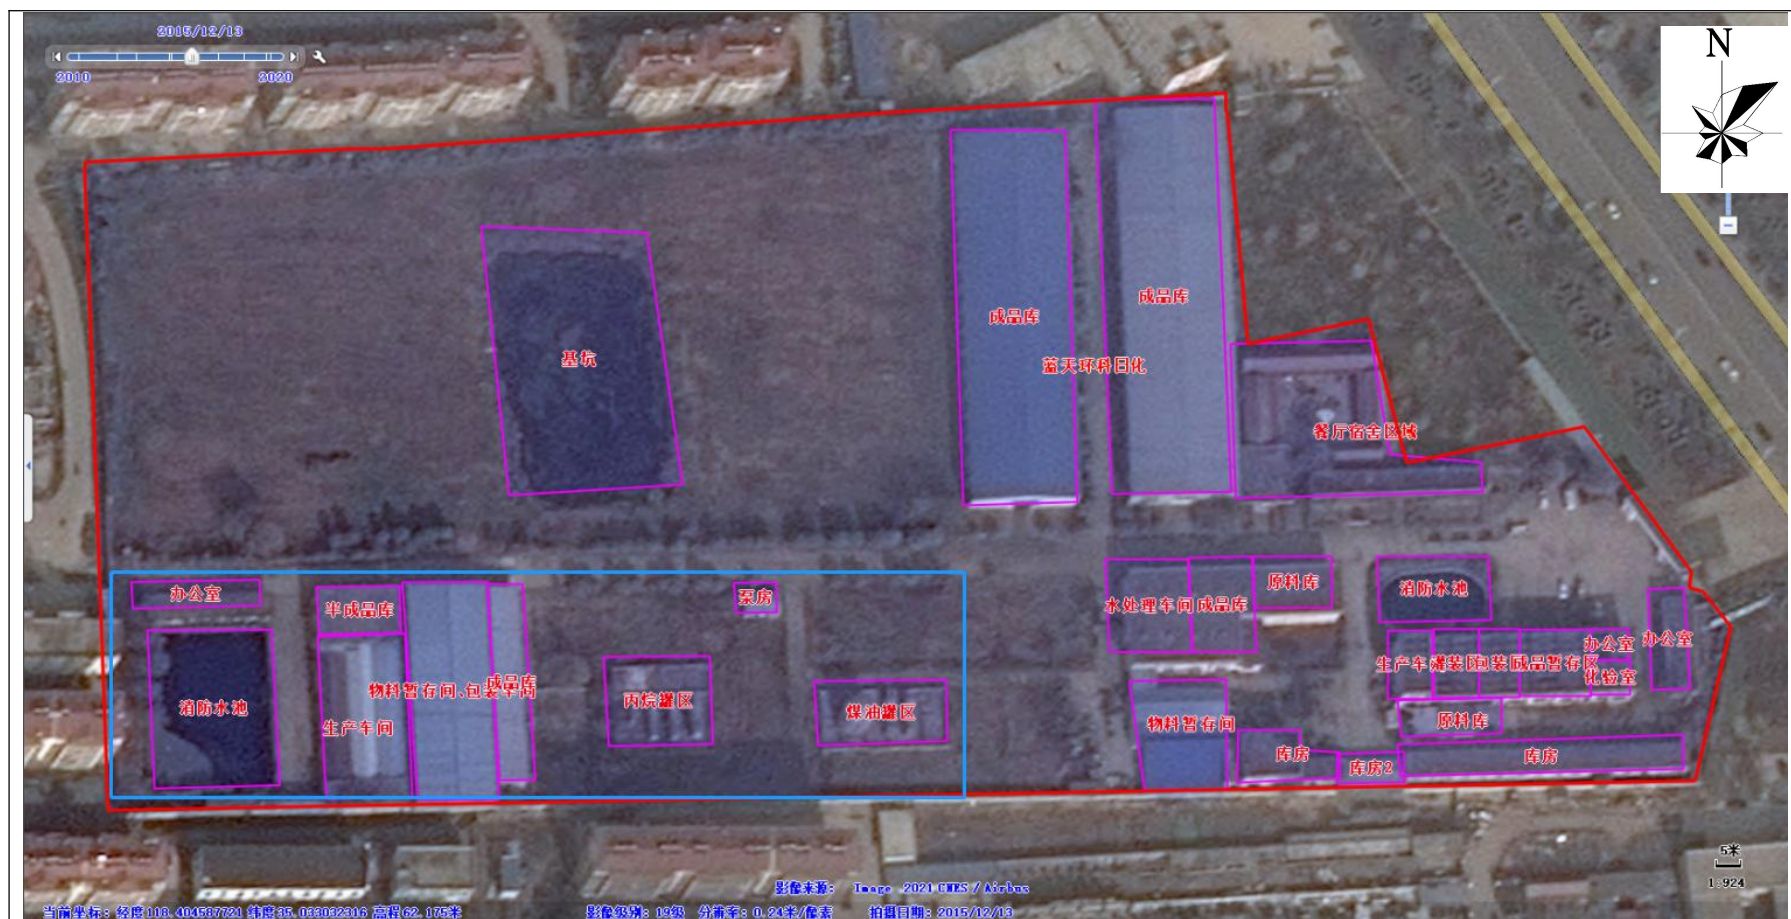
2015 年 12 月历史影像，84 消毒液灌装区域物料暂存间向东扩建，西南角的丙烷罐、空压机已拆除。

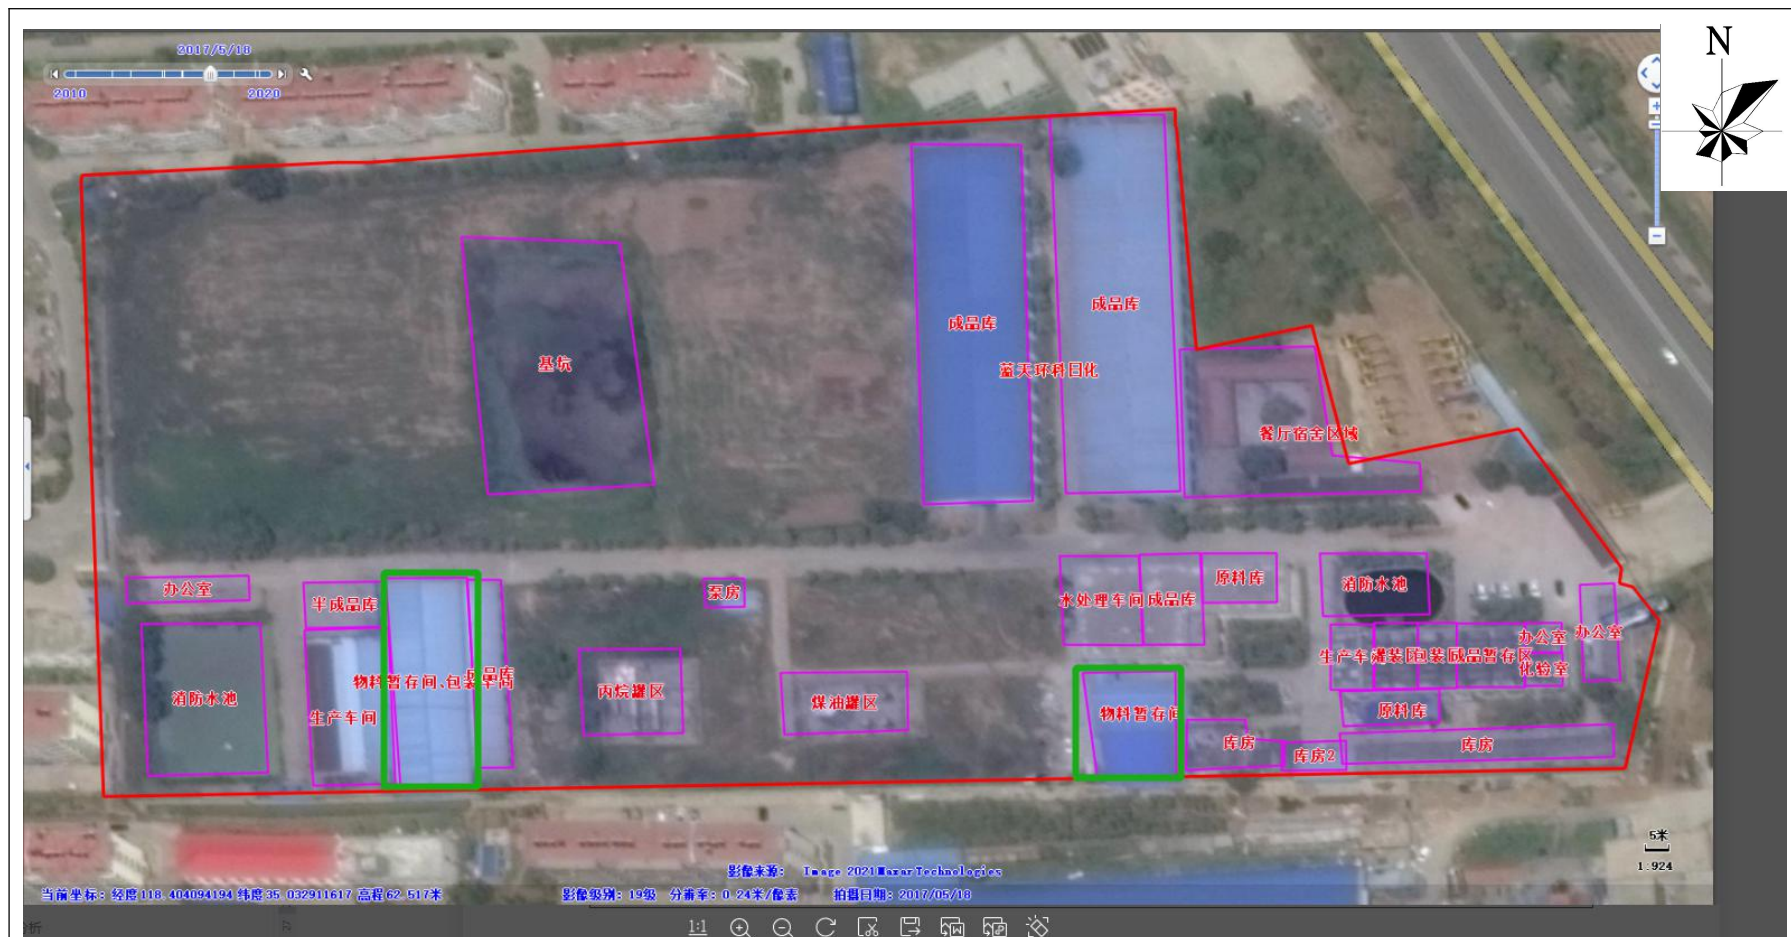
2017年5月历史影像，地块内84消毒液生产线已停产并全部拆除搬迁至新的生产厂区，2016年-2017年，企业利用闲置厂房（绿色边框区域）进行蚊香包装，包装后的蚊香存放于成品库暂存、发货。

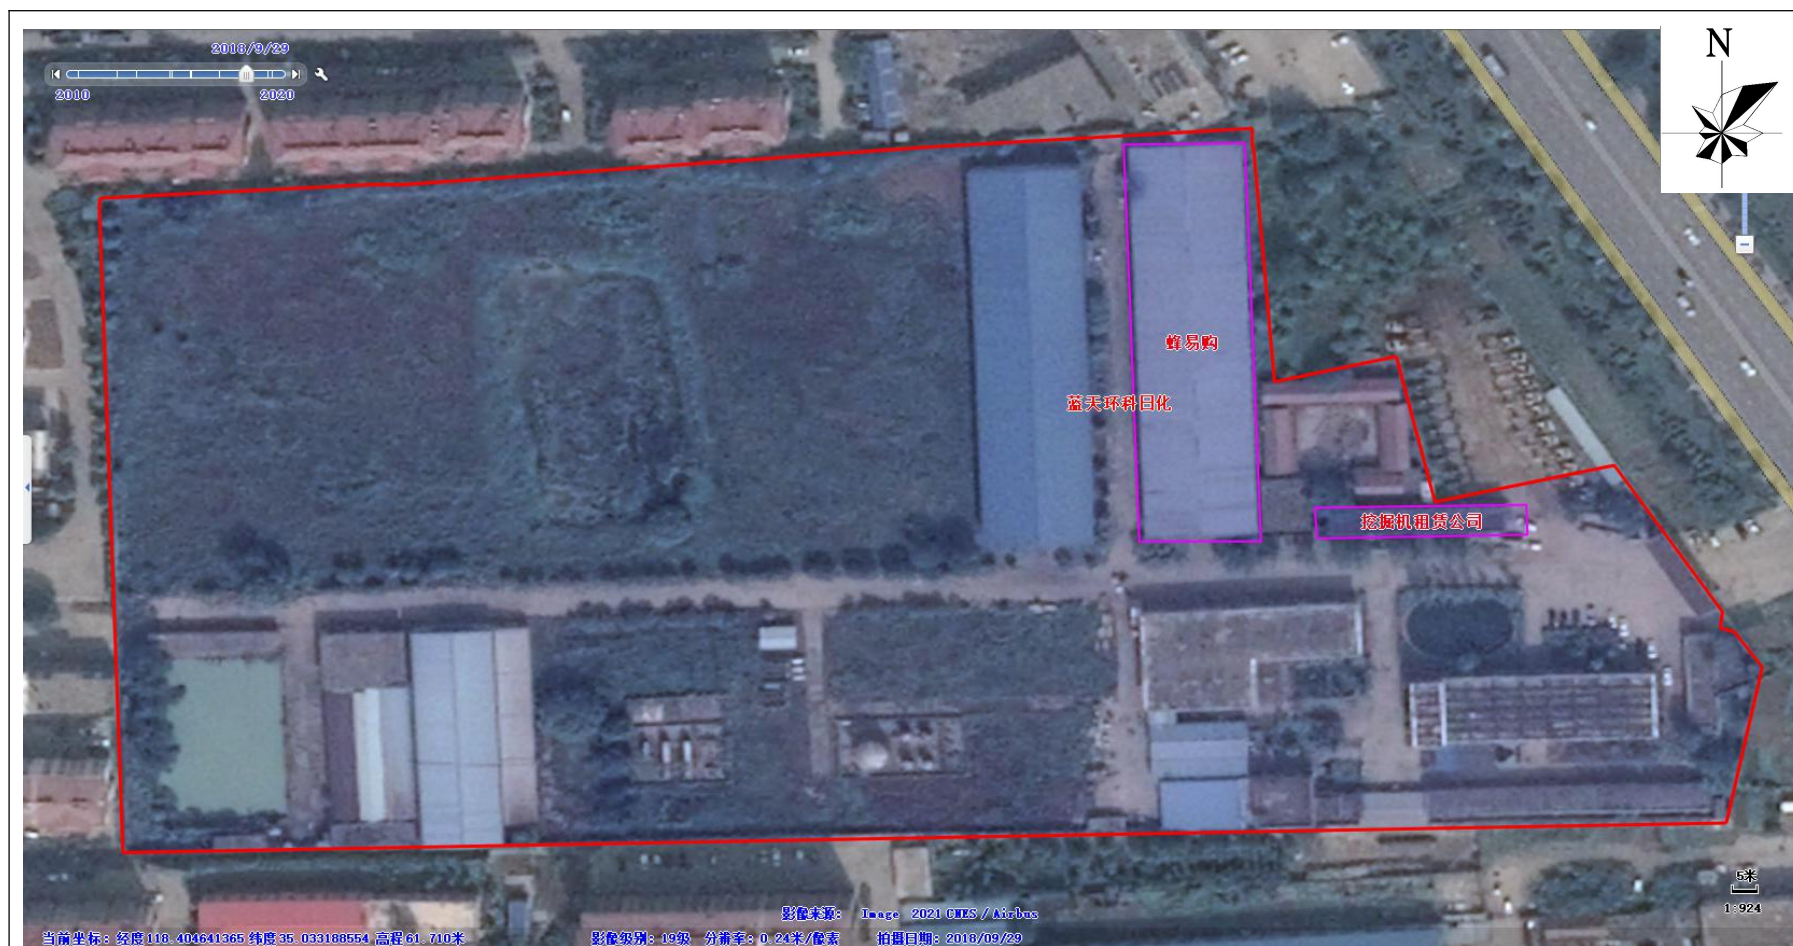
2018年9月历史影像，地块内部分区域开始对外出租，东侧成品库租赁给蜂易购用于生鲜暂存发货，原宿舍楼租赁用于山东众成机械有限公司的办公室，挖掘机停放于职工餐厅东侧的空地上。

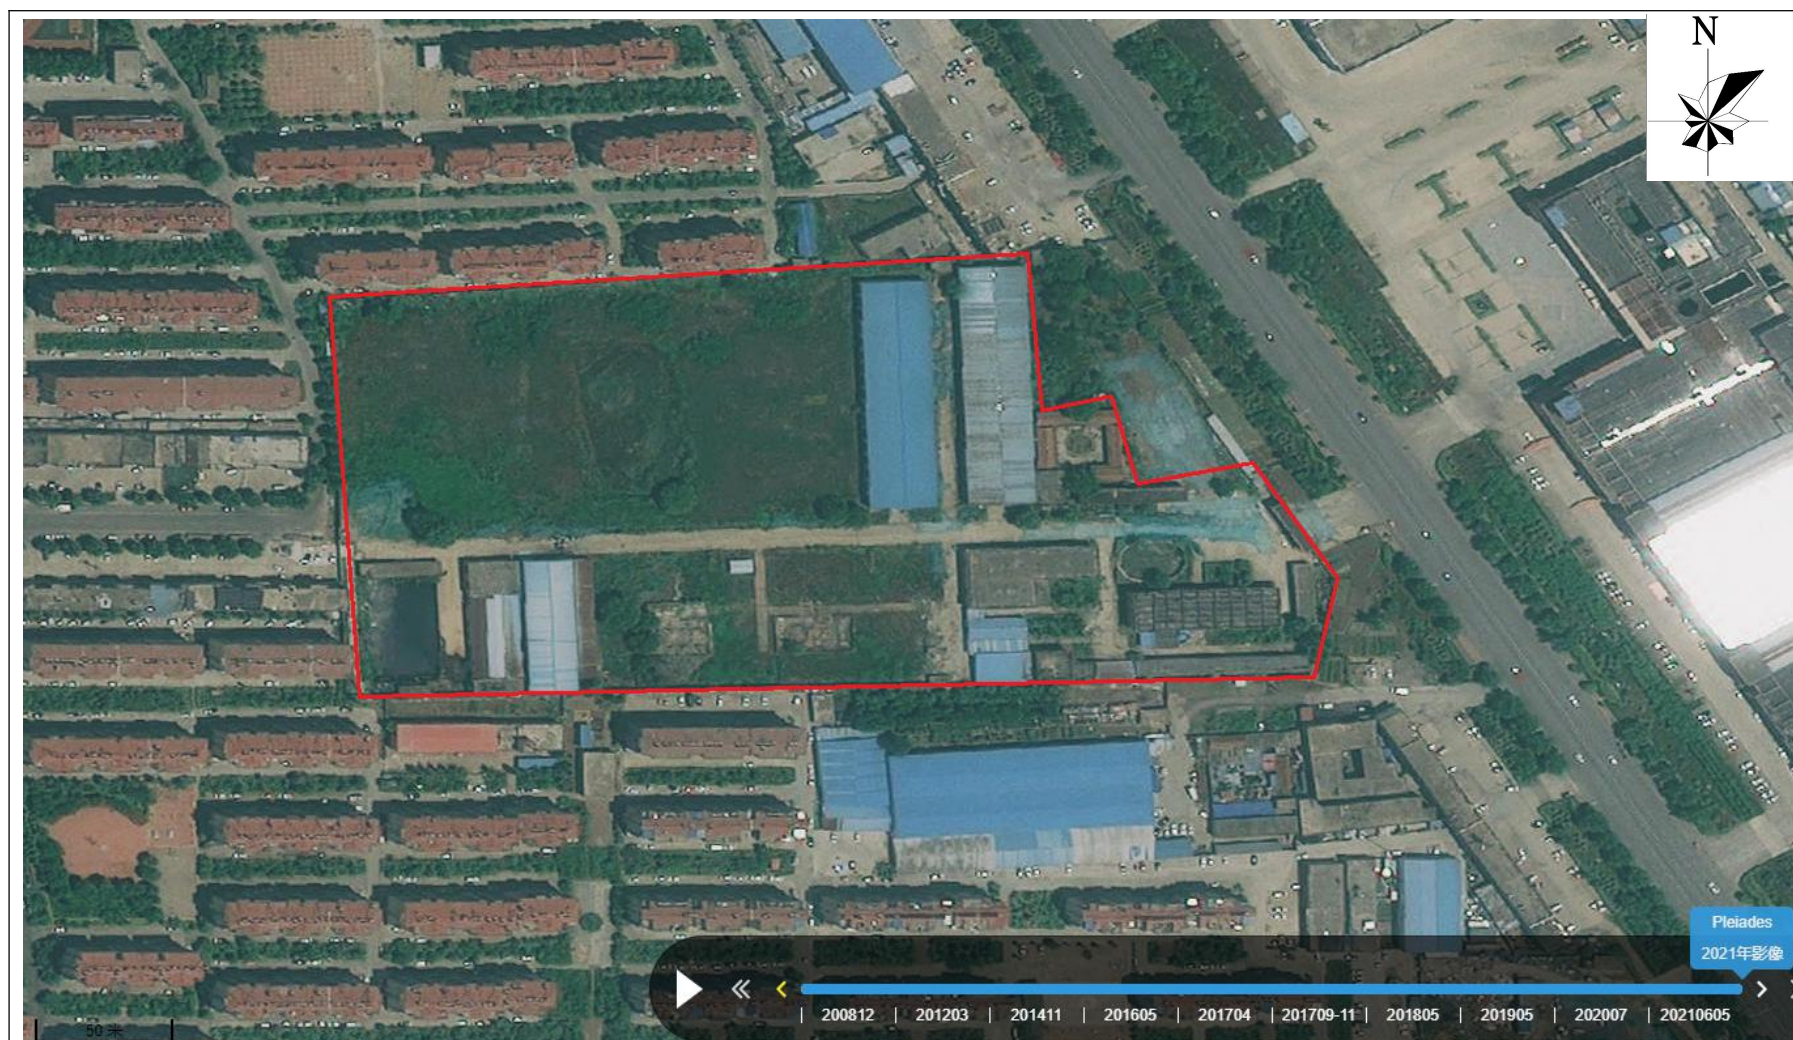
图 3.4-3 项目地块历史卫星图

2021 年 6 月历史影像，与 2020 年相比未发生明显变化（红色边框为项目地块）
