山东盛阳集团有限公司
原罗庄集中供气工程节能升级改造 110 万吨/年焦化项目地块
土壤污染状况调查报告

编制单位： 山东蓝一检测技术有限公司

二〇二三年六月

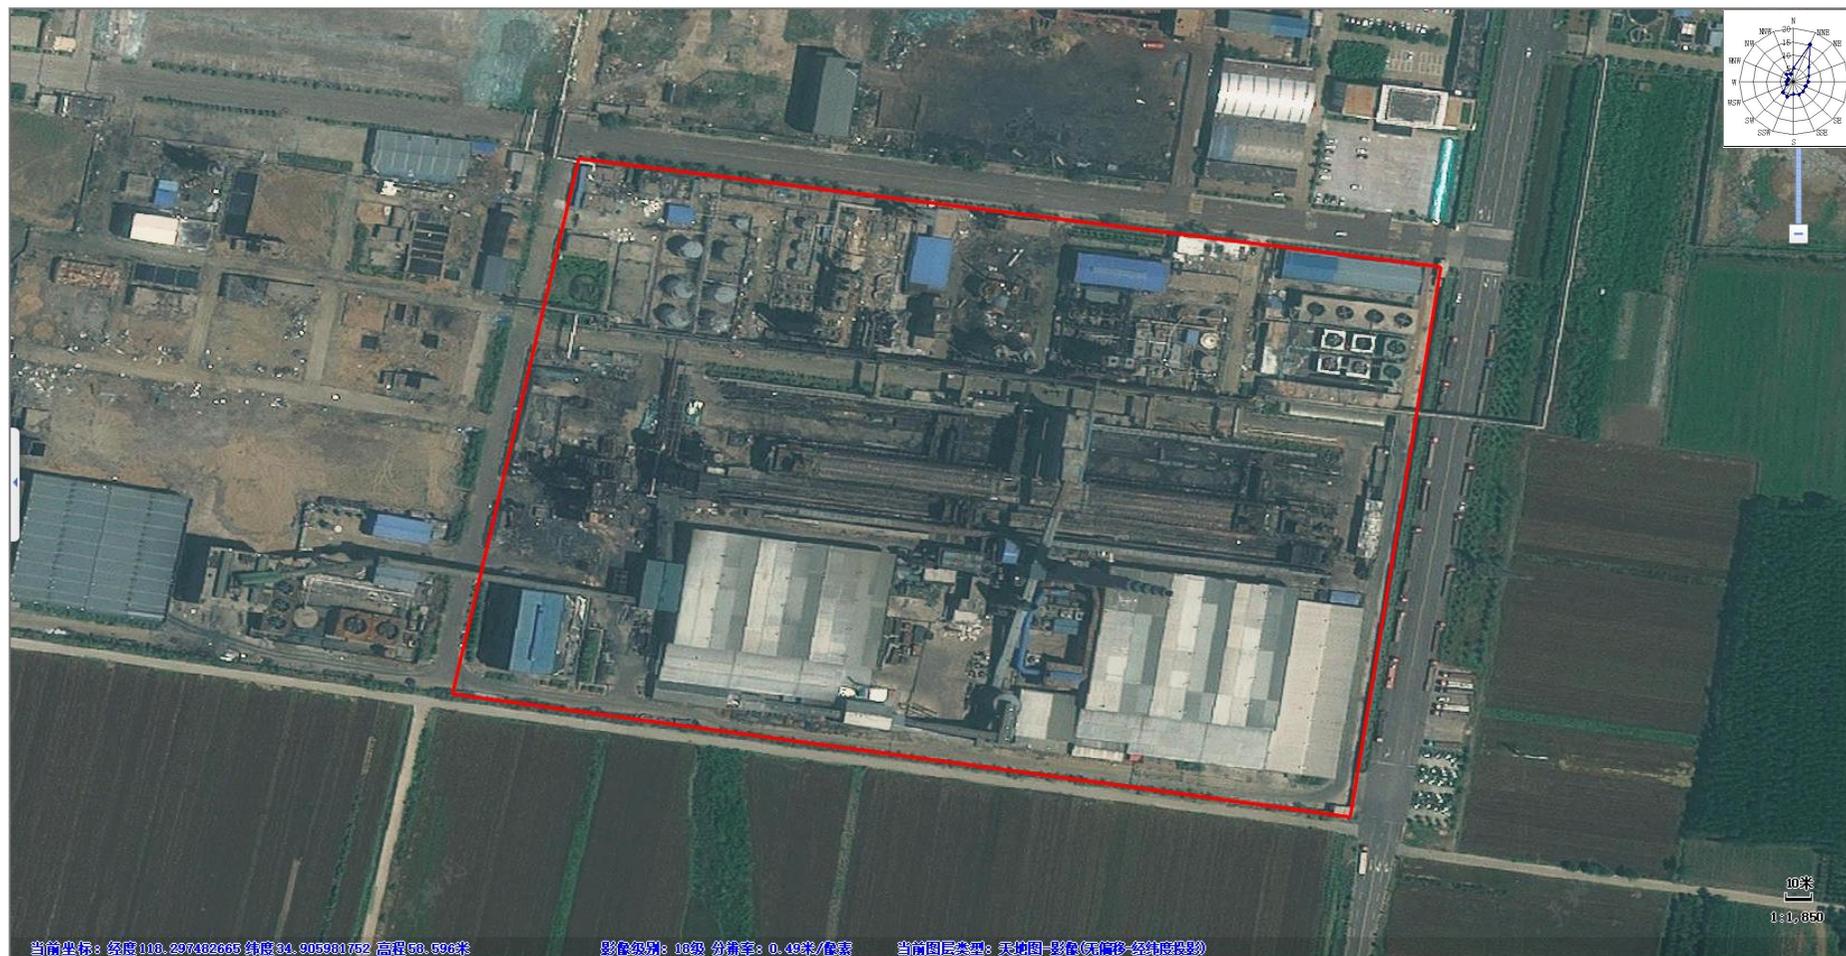
图 2.2-1 地块调查范围

山东盛阳集团有限公司原罗庄集中供气工程节能升级改造 110 万吨/年焦化项目地块位于临沂市罗庄区傅庄办事处山东盛阳集团有限公司厂区东部，占地约 169 亩(112386m²)，地块西邻临沂市罗庄区集中供气工程，西北为临沂博林建材有限公司，北临盛阳铁合金厂区(于 2019 年关停、拆除)，东侧、南侧均为农用地。

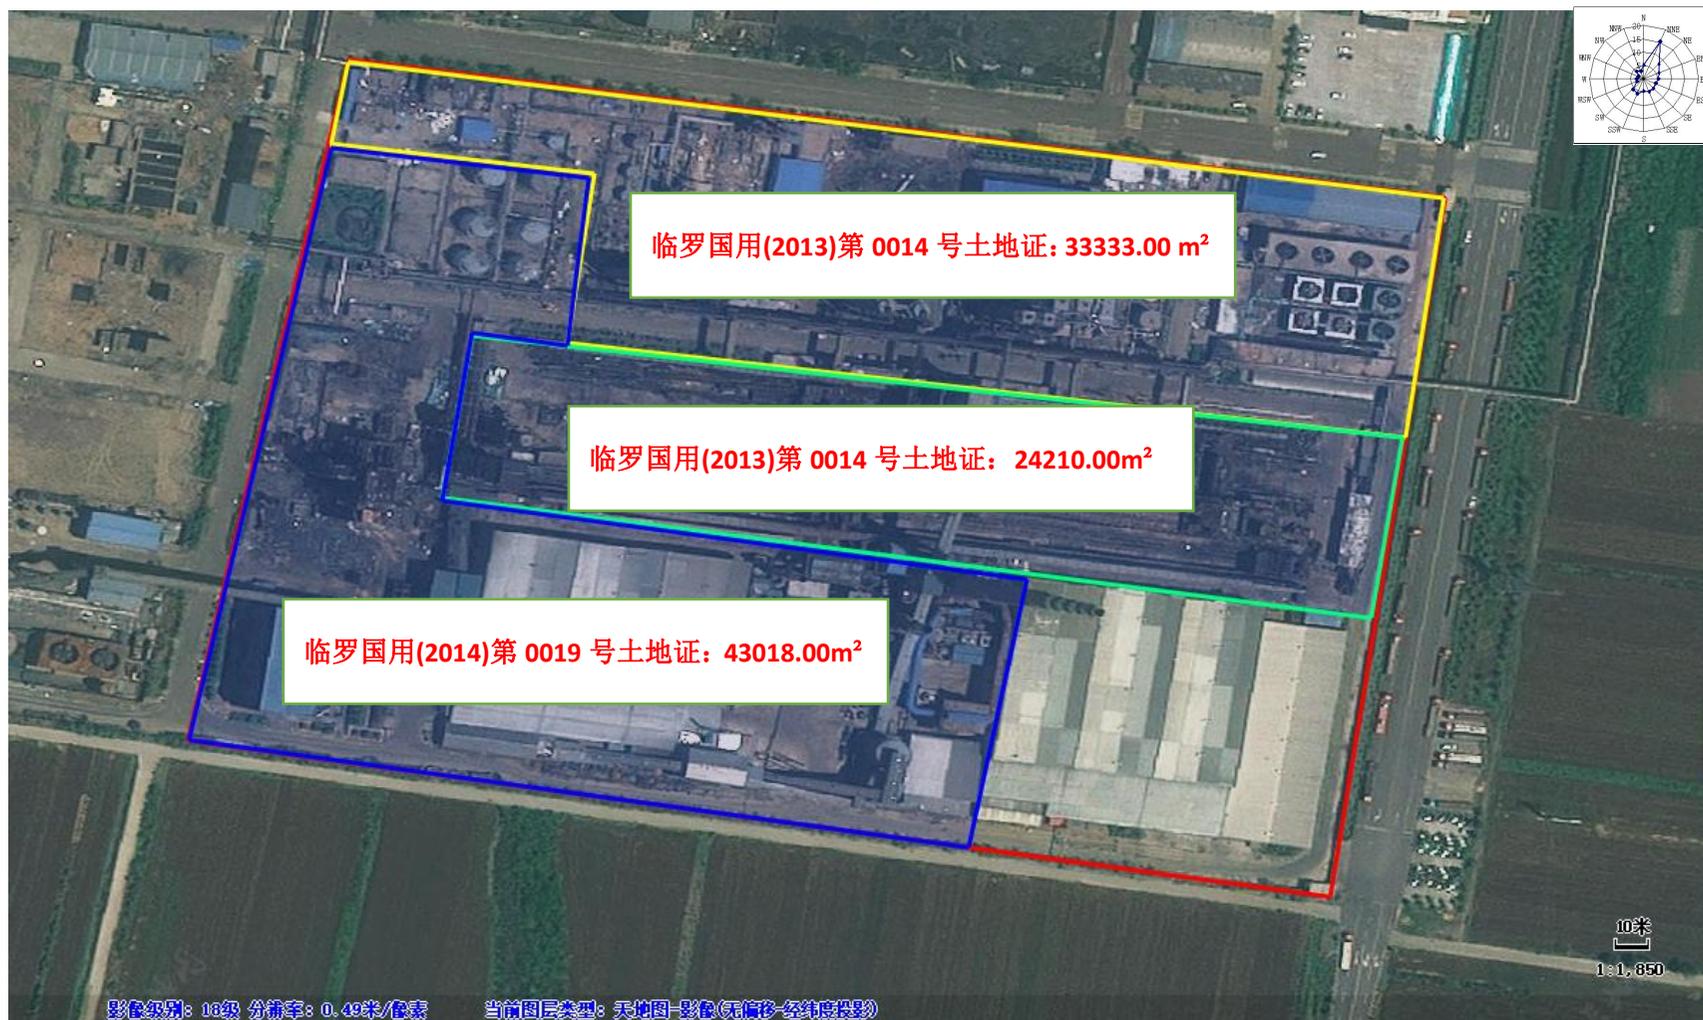
图 2.1-4 各宗地图在项目地块上的分布情况

项目地块占地约 169 亩(112386m²)，其中企业自有约 151 亩(100561m²)，共有 3 个土地证，43018m²+33333m²+24210m²=100561m²)，租赁于家村用地约 18 亩(11825m²)。调查地块范围见图 2.1-2、调查地块土地证及宗地图见图 2.1-3，各宗地图在项目地块上的分布情况见图 2.1-4，土地证拐点坐标见图 2.1-5 及表 2.1-1。

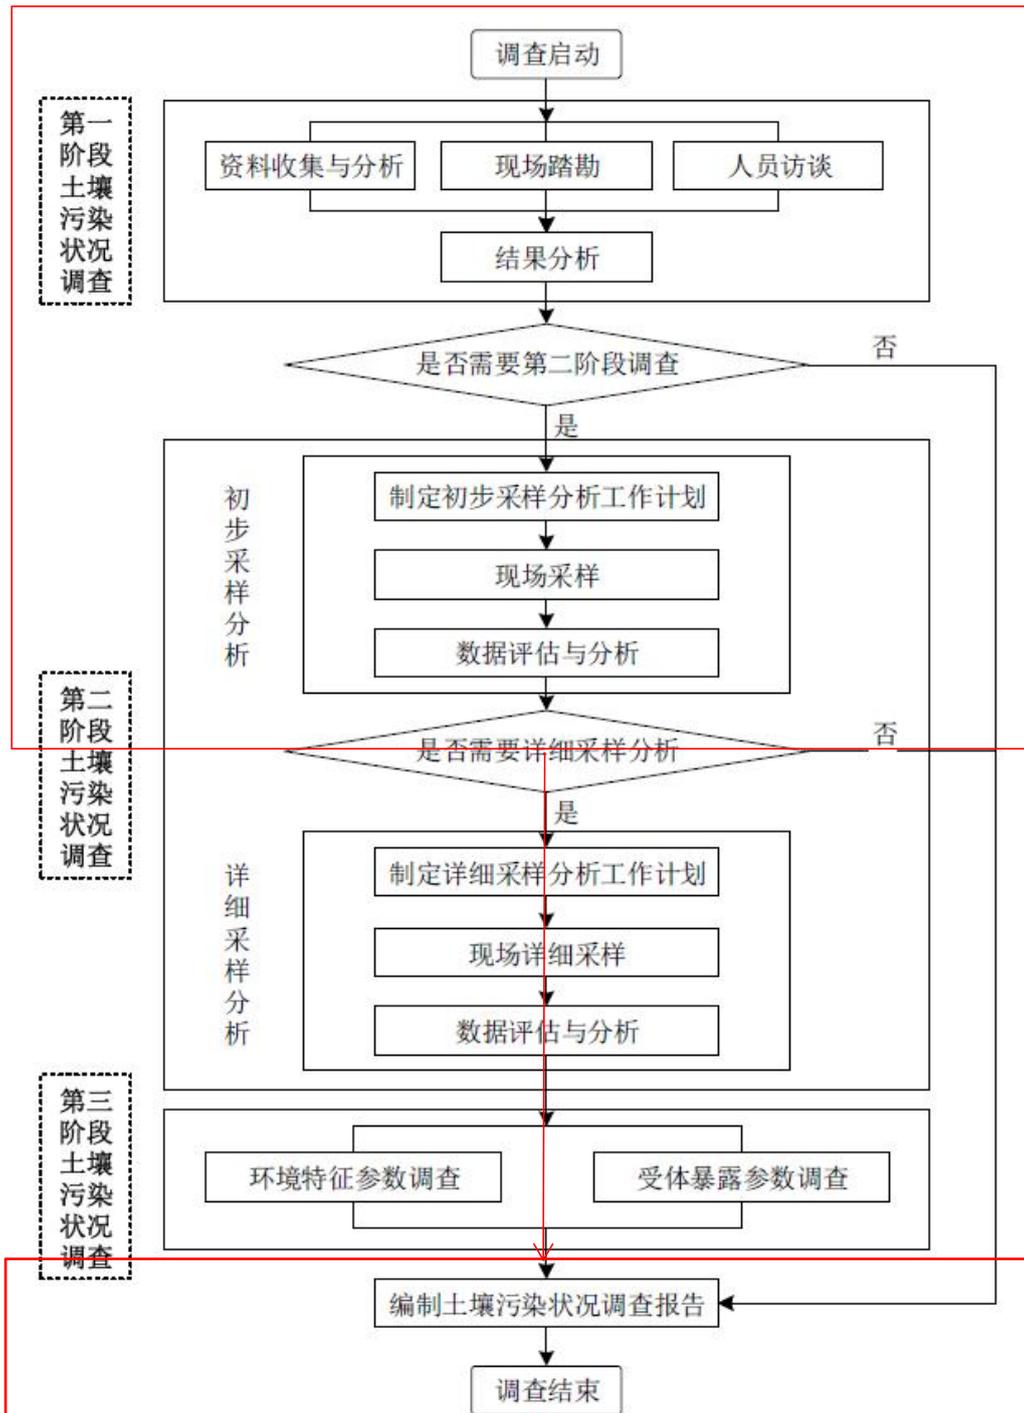
图 2.4-1 土壤污染状况调查工作程序

本次土壤污染状况调查工作技术路线见图 2.4-1:

基于已有资料分析及现场踏勘，本次项目地块污染状况调查工作包括图 2.4-1 所述程序中“第一阶段土壤污染状况调查及第二阶段土壤污染状况调查中的初步采样调查分析”。
