# 拟征收(文亭街道办事处西洼村、前堤 村、爬堤村)地块

## 土壤污染状况调查报告

编制单位: 山东蓝一检测技术有限公司

二〇二一年十月

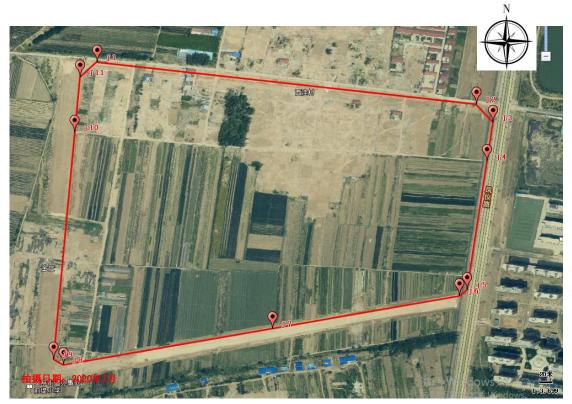
图 2.3-1 调查范围 表 2.3-1 项目地块范围拐点坐标(国家2000坐标系)

项目地块位于菏泽市成武县文亭街道西洼村, 东侧为仪凤路, 南侧为汉堤公园路, 西侧为迎宾路, 北侧为古城街, 总面积为 375213m²(562.8195 亩)。调查范围如图 2.3-1 所示, 拐点坐标见表 2.3-1。勘界图见图 2.3-2。

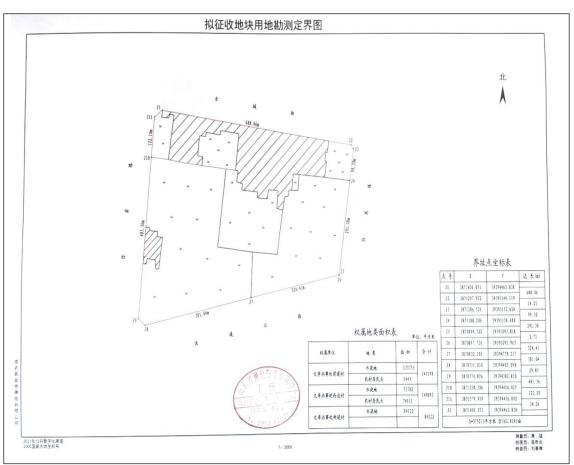
图 2.3-2 地勘测定界图
